Diagnose karte 振動診断カルテ F. No 0265

会社名	〇〇〇△△×クリーンセンター	動力伝達	ベルト駆動
設備名	〇〇〇△△ No. 123456送風機	モータ容量	4 p 37.0 kW 14 枚
計測日時	2009年8月11日 08時31分	回転数	1777.0 rpm
計測目的	暫定処置後	機器回転数	2478.0 rpm
機種	送風機 (片持、ベルト水平駆動)	基礎タイプ	ストラクチャ基礎柔

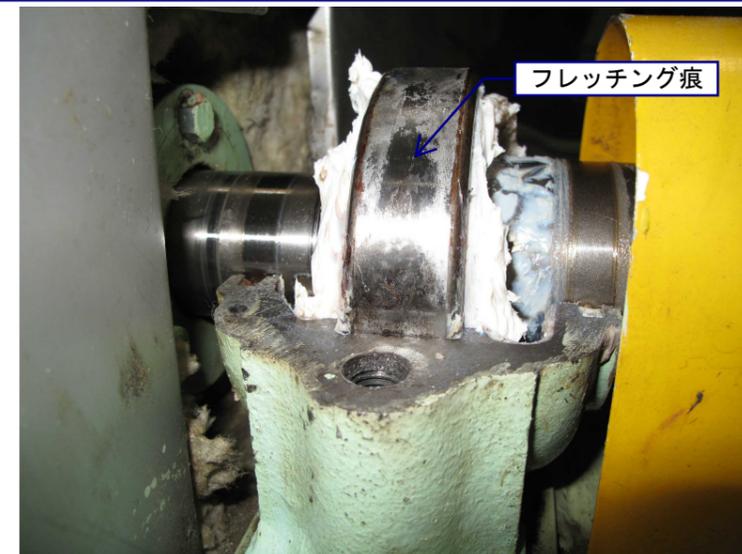
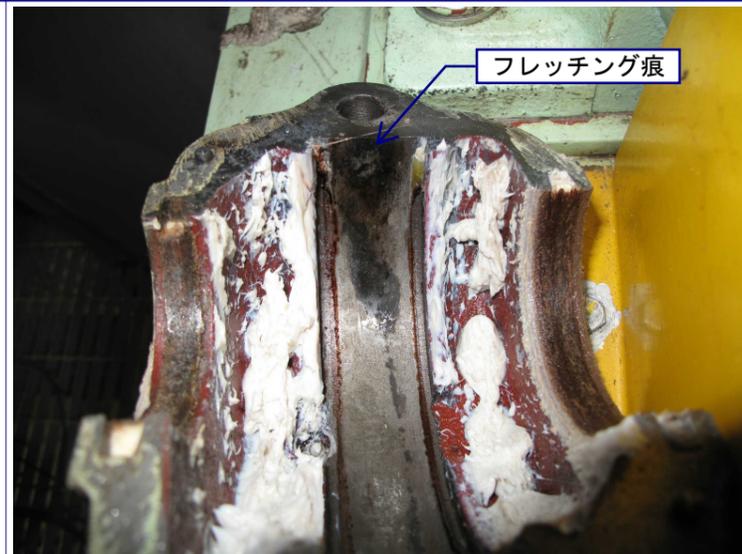
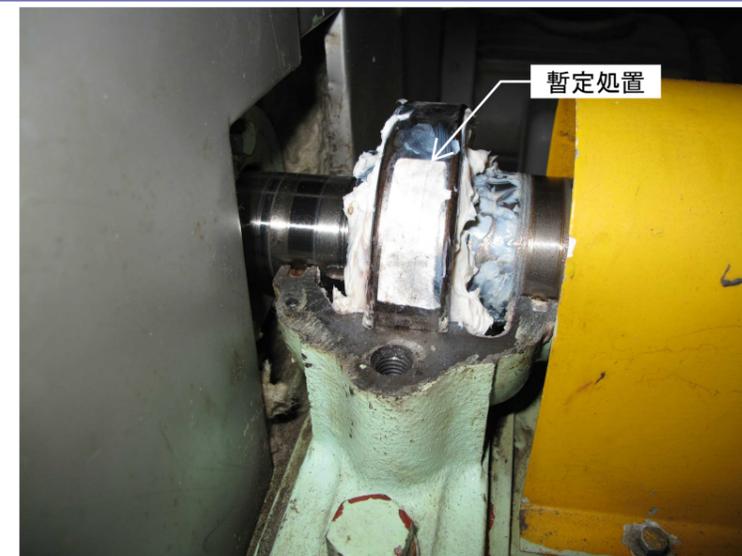
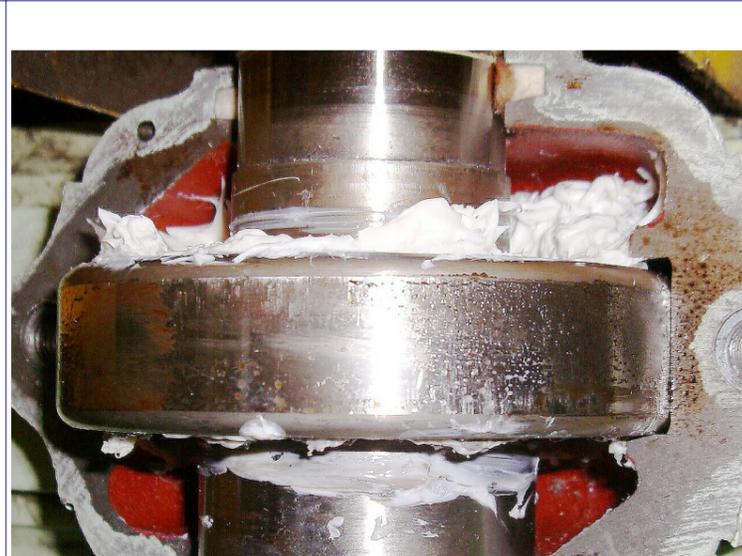
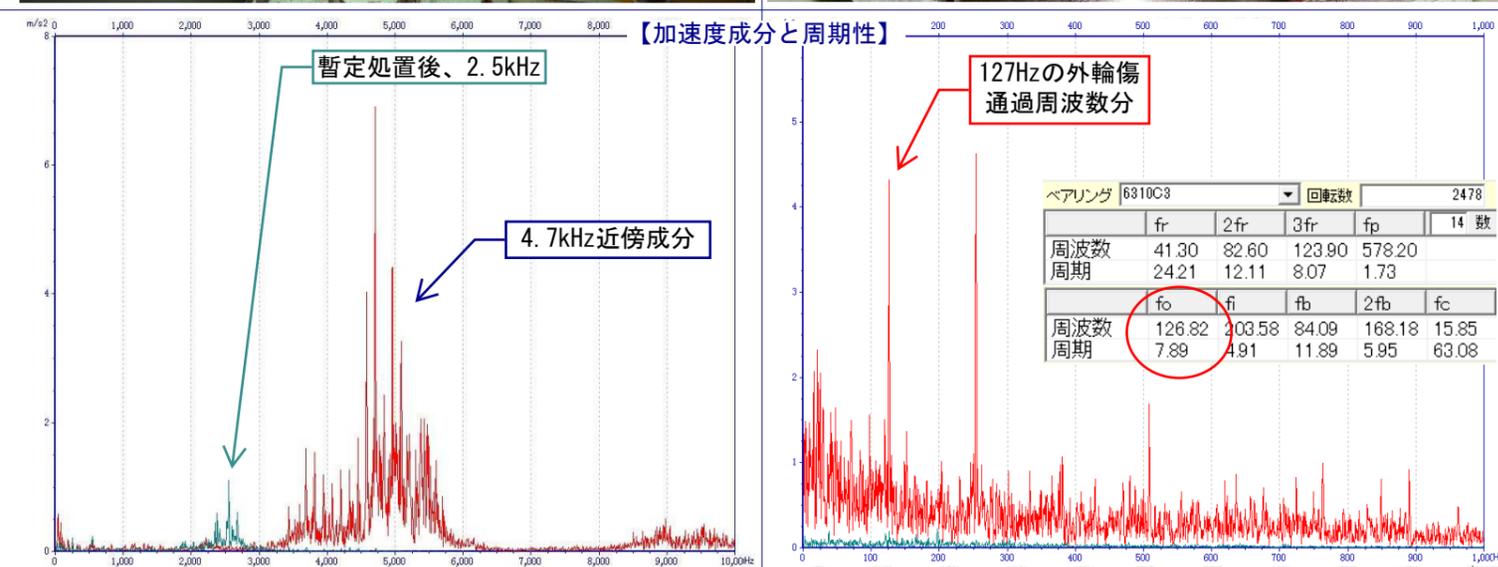
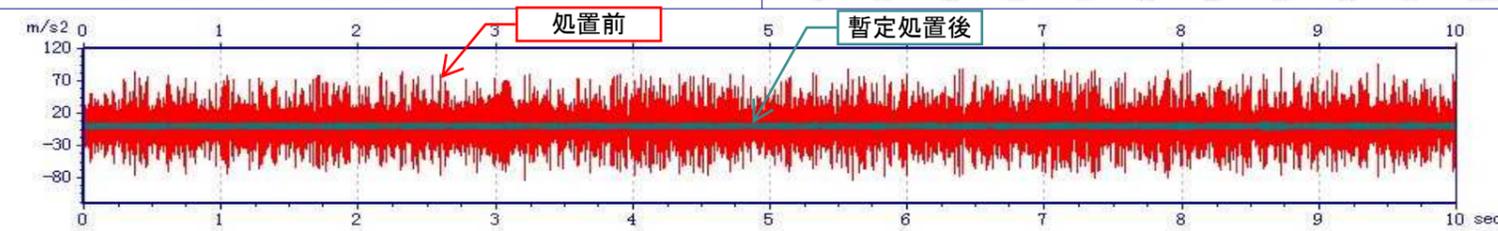
PM 2009 PM優秀商品賞 2009 振動診断賞	判定コード	屋内-RYK 振動値はそれぞれ良好域 【加速度値の低下】	測定 解析	(株)沢田テクニカル 沢田 作雄
	対処	ハウジング隙間の補修が必要 【嵌め合い不良】

部位 方向	VEL: 振動速度 [mm/s]		ACC: 振動加速度 [m/s ²]				contents	参照データ 215		収集日時 2009/07/06 10:40	
	Peak	rms	Peak/5	rms	CF	impact		VEL [mm/s]	ACC [m/s ²]	Peak/5	rms
01R	2.04	0.57	2.43	4.25	0.57		4.70	1.42	2.55	3.77	0.68
02R	2.32	0.95	1.36	2.02	0.67		4.71	2.03	2.12	3.37	0.63
03V	2.47	0.75	1.18	1.51	0.78		4.77	2.13	14.42	15.14	0.95
04V	1.52	0.50	1.93	2.04	0.95		3.46	1.52	4.57	5.58	0.82

- 分解整備後は03部位の異音やこすれの症状は消滅しましたが、04部位のインペラ側の軸受部にフレッチング磨耗による叩かれ症状が出ています。次回に交換を推奨いたします。
- 03部位で127Hzの外輪傷周期と衝撃性の波形と4.7kHzのコスレ異音が明瞭、軸受け部の摩耗と判断。

- 紙挿入で暫定処置
