Diagnose karte 振動診断カルテ F. No 0345

PM 2009 PM優秀商品賞 2012 PM優秀商品賞	判定コード	屋外屋根付き-VAC 振動値はそれぞれ注意領域	保全方式	PM-CBM-C2
	対処	傾向管理を継続	次回測定日	2019/07/22
会社名	〇〇株式会社 123工場		測定解析	榊田テクニカル 沢田 作雄
設備名	なんとかABCDブロー		動力伝達	レーザーカップリング
計測日時	2013年7月22日 10時12分		モータ容量	2P 37.0 kW 9枚
計測目的	分解整備とバランス修正後		回転数	3590.0 rpm
機種	送風機 (片持、直結)		機器回転数	3590.0 rpm
			基礎タイプ	コンクリート基礎

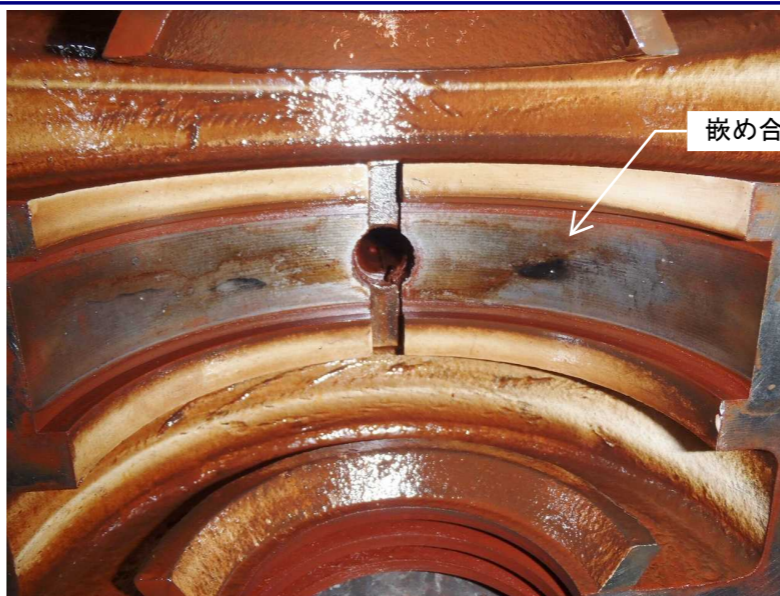
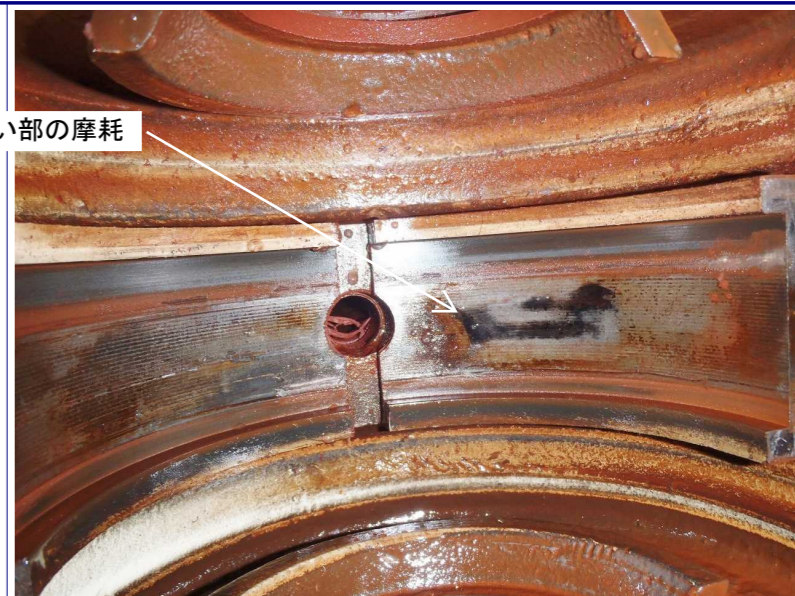
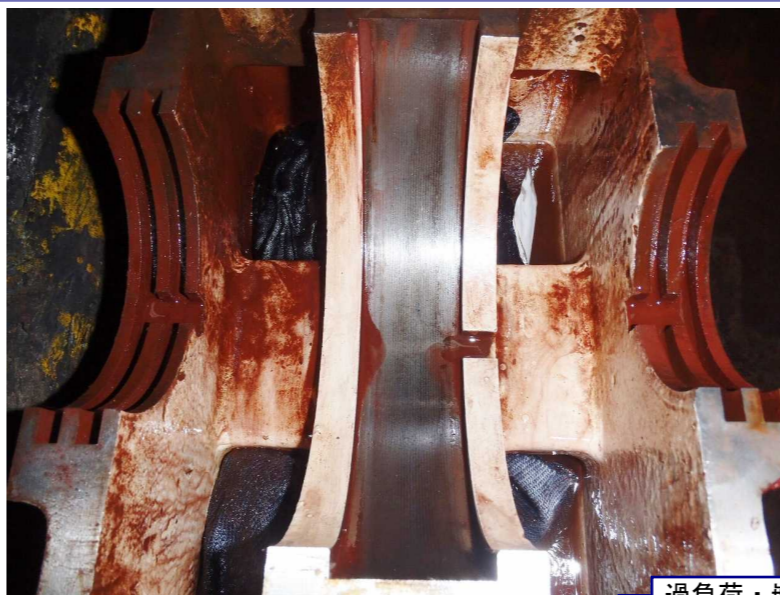
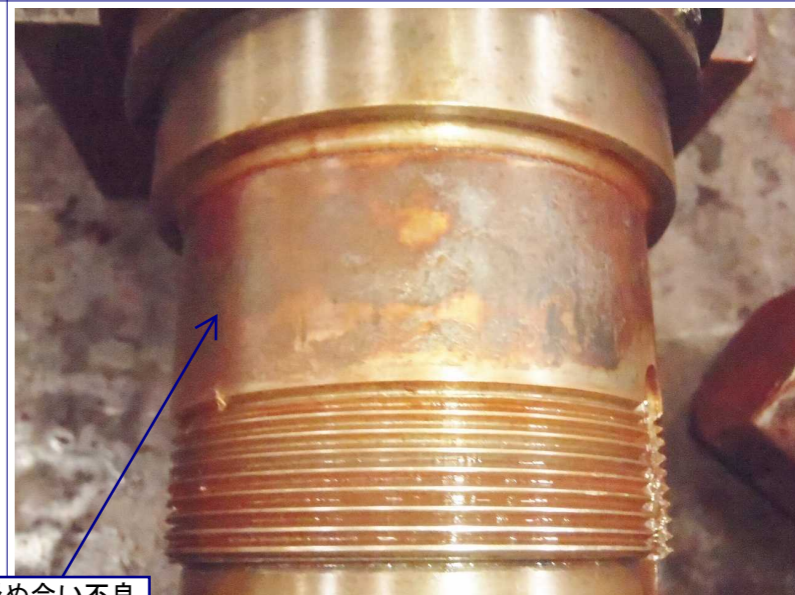
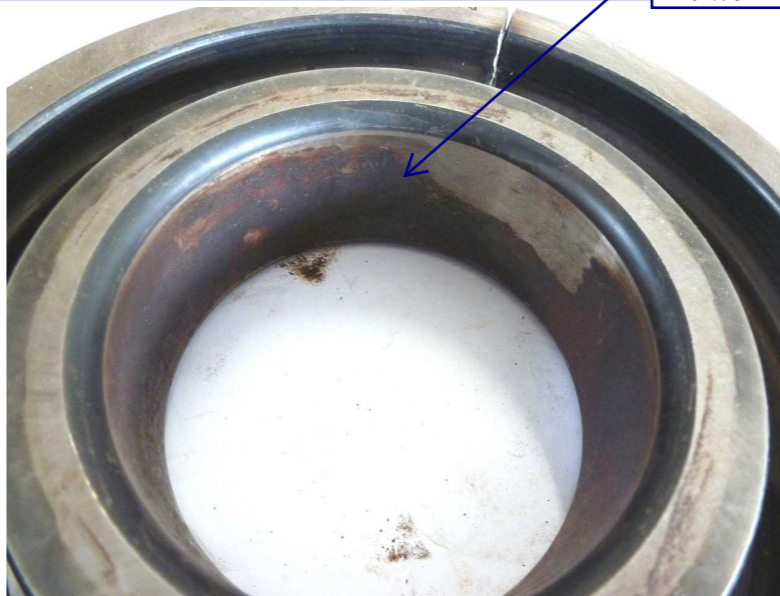
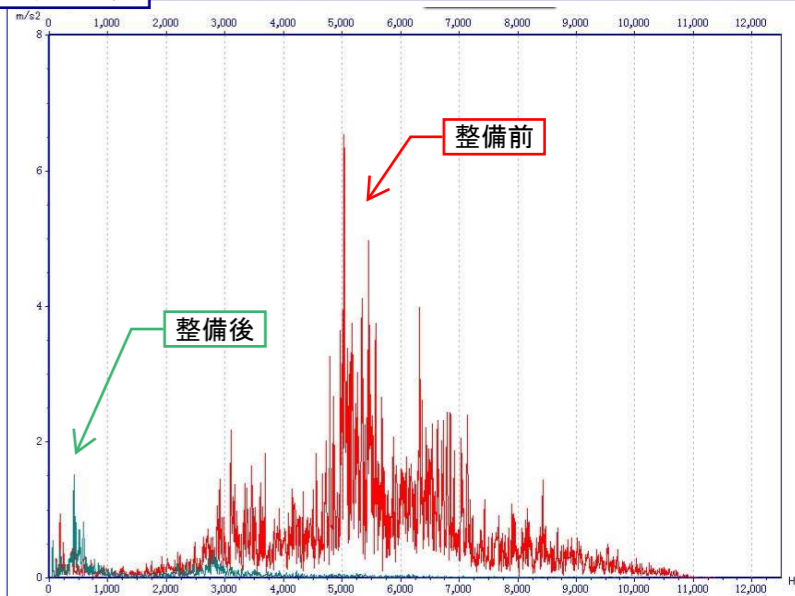
部位 方向	VEL: 振動速度 [mm/s]		ACC: 振動加速度 [m/s ²]				contents	参考データ 342		収集日時 2013/07/22 08:56			
	Peak	rms	Peak/5	rms	CF	impact		VEL [mm/s]	ACC [m/s ²]	Peak	rms	Peak/5	rms
03V	4.31	1.58	1.67	1.18	1.42		MAM・MAM2	9.47	3.40	5.31	1.97	2.69	
03H	5.79	1.93	1.35	1.39	0.97		MAM・MAM2	6.02	2.06	3.91	1.32	2.96	
04V	4.28	1.13	5.70	2.27	2.51		MAM・MAM2	8.65	4.00	6.99	2.32	3.01	
04H	5.48	1.86	5.95	1.66	3.58		MAM・MAM2	11.75	6.17	6.28	1.81	3.47

[所見]
 ・バランス修正の効果は認められ振動値は低下しています。速度波形から軸受け部の摩擦の症状は緩和されていません。このまま経過観察して下さい。

[memo]
 ・嵌め合い部の摩擦・ガタの影響が残っている。
