1. 名称 : クレーン主巻き減速機
2. 内容 : 3段軸ビニオンギヤの1歯欠損 F.NO. 0514&0625 巻き下げ
3. 補修履歴 : 測定 2006年4/27日 翌日に欠損 (詳細は別紙参照)  
: 測定 2006年8/29日 ⑦ビニオンギヤの交換後 (波形比較)

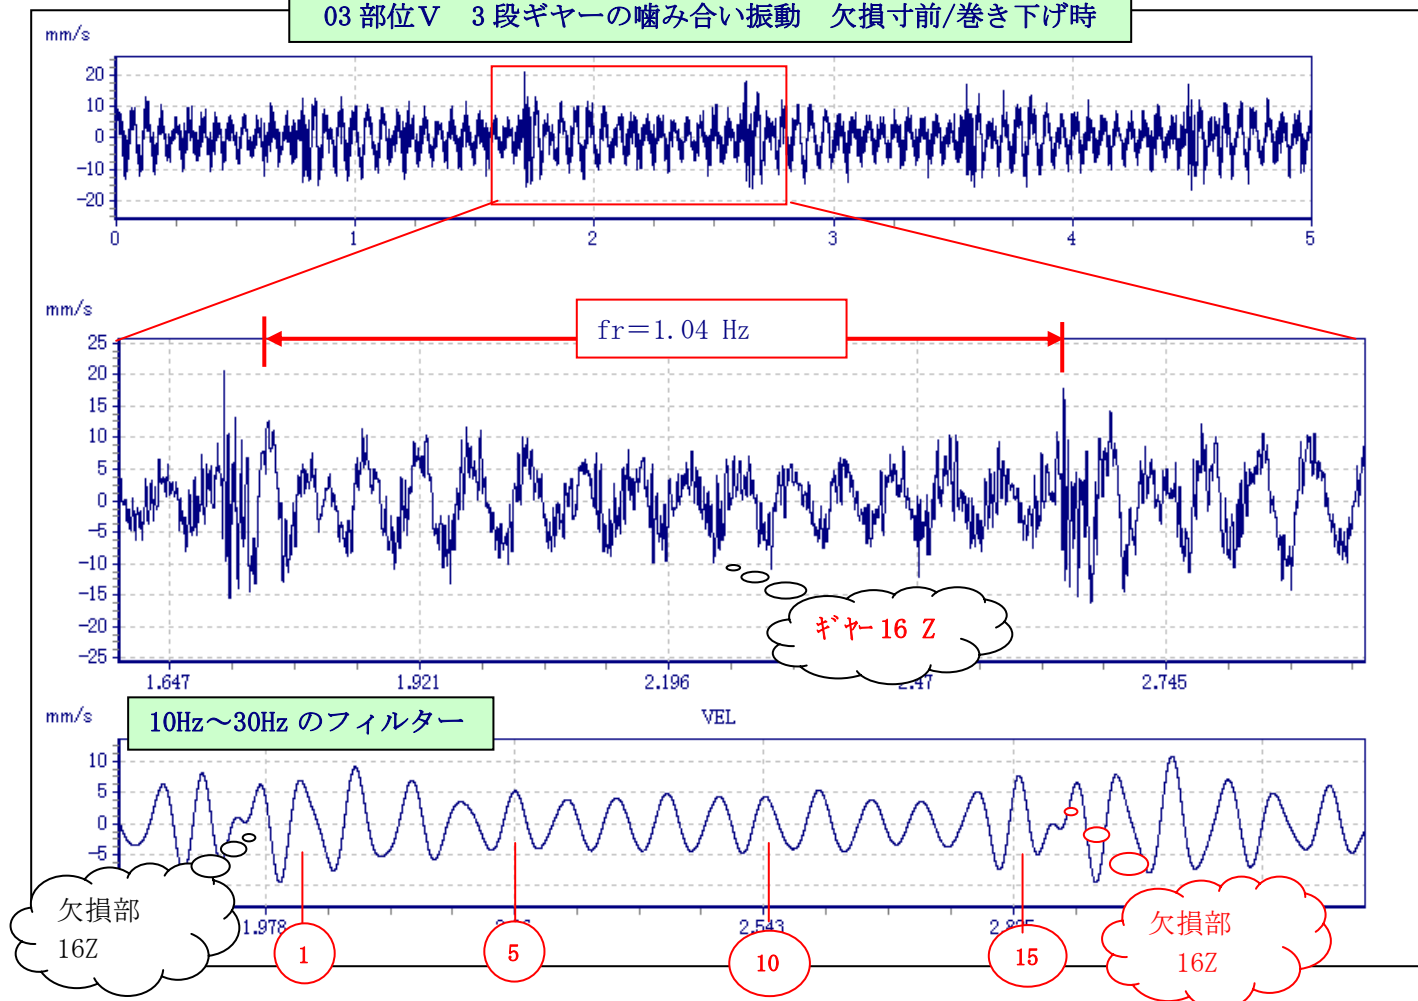
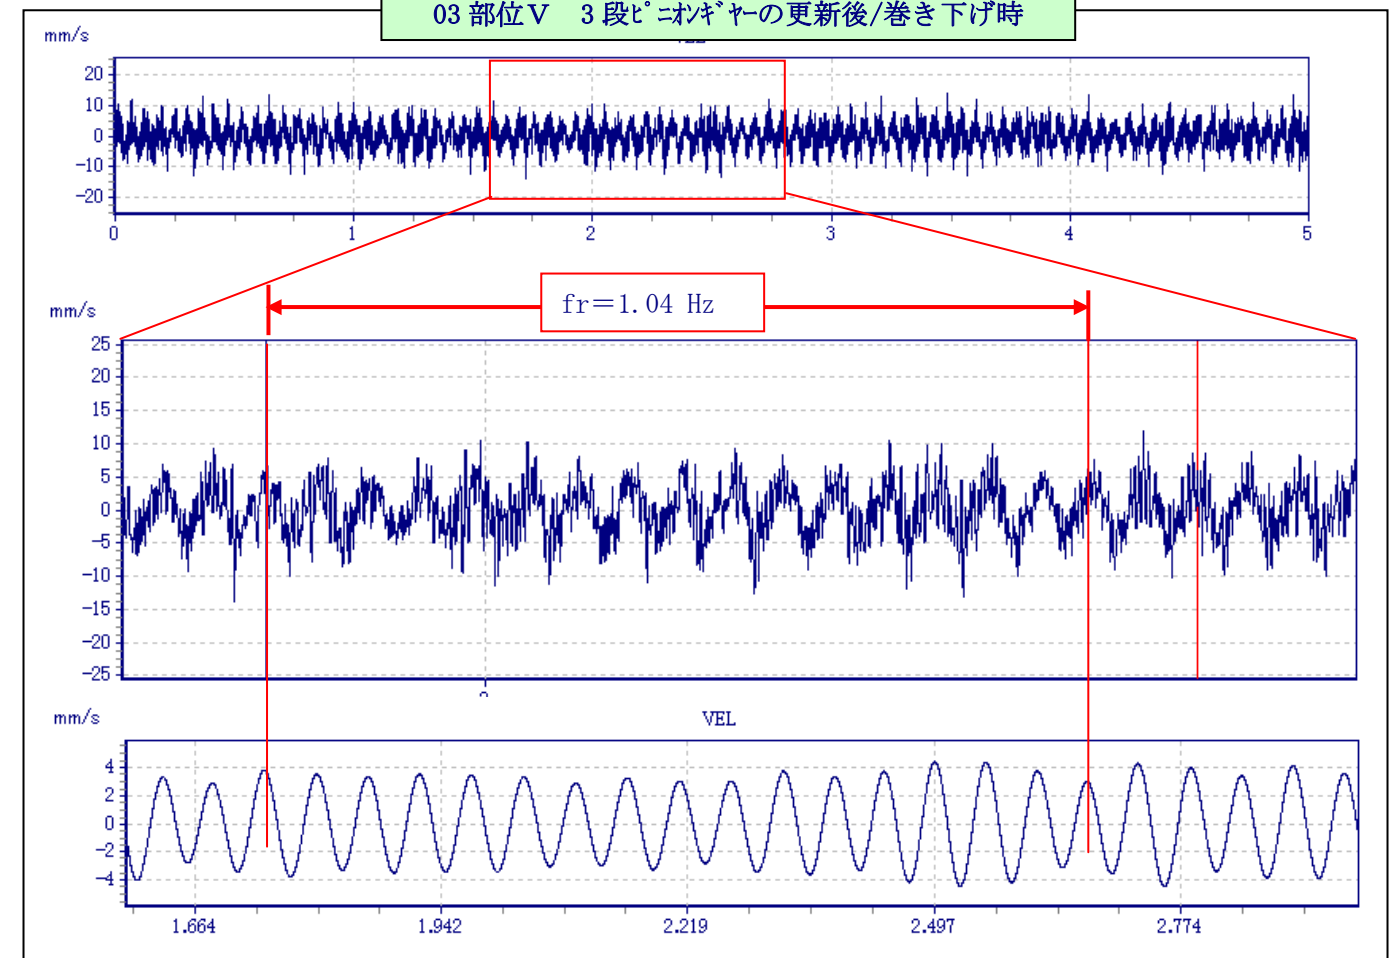
5. 波形比較

- 1) 更新後の振動レベルは巻き下げ時に効果が見られます。一般的にはギヤのバックラッシュなどの影響は巻き下げ時が厳しいようです。
  - 2・3 軸の噛み合い周波数 16Hz 近傍の主成分です。ベアリングの外輪外径面とハウジングに隙間があるためと高負荷の影響です。平歯車では無理なようです。(負荷時の歯面強度の計算が必要になります。)
- 大きな周期を伴った異音は消滅していますが、噛み合い時の異音は聞こえます。過去のトラブル周期から早めに振動管理を継続することが肝要です。

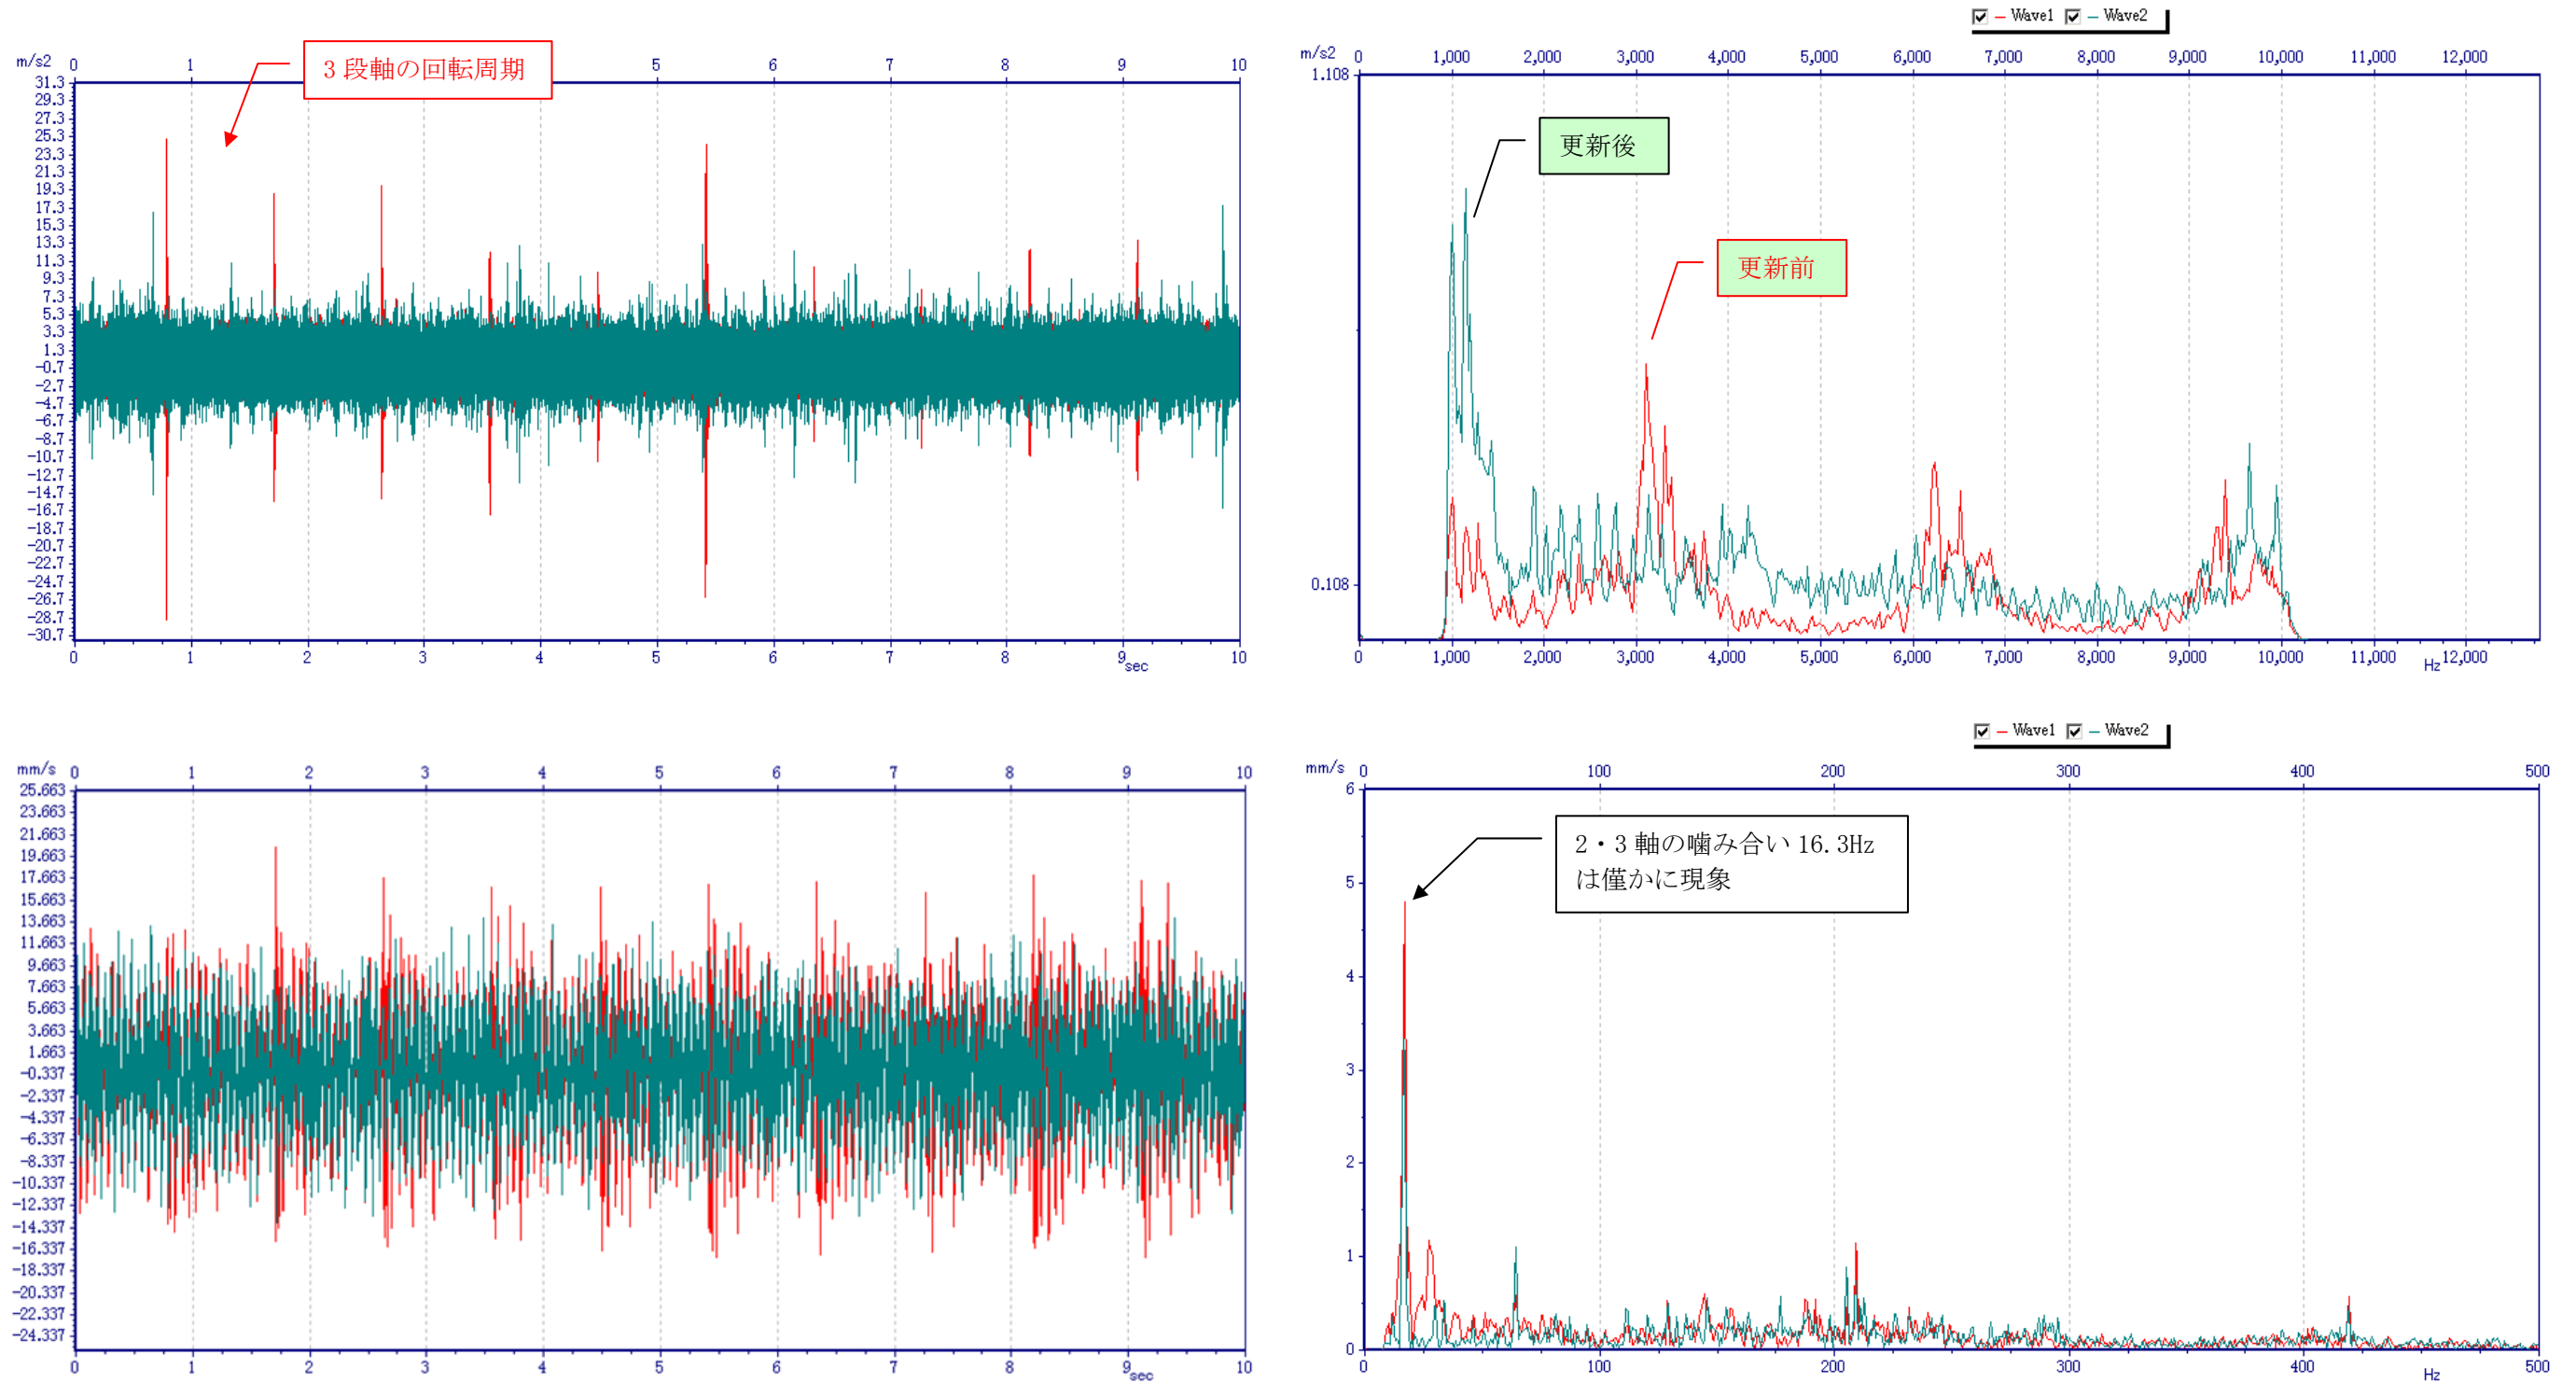
・下の波形はピニオンギヤの更新前の異常時と更新後の03部位の波形データをオーバーレイ処理して比較しました。

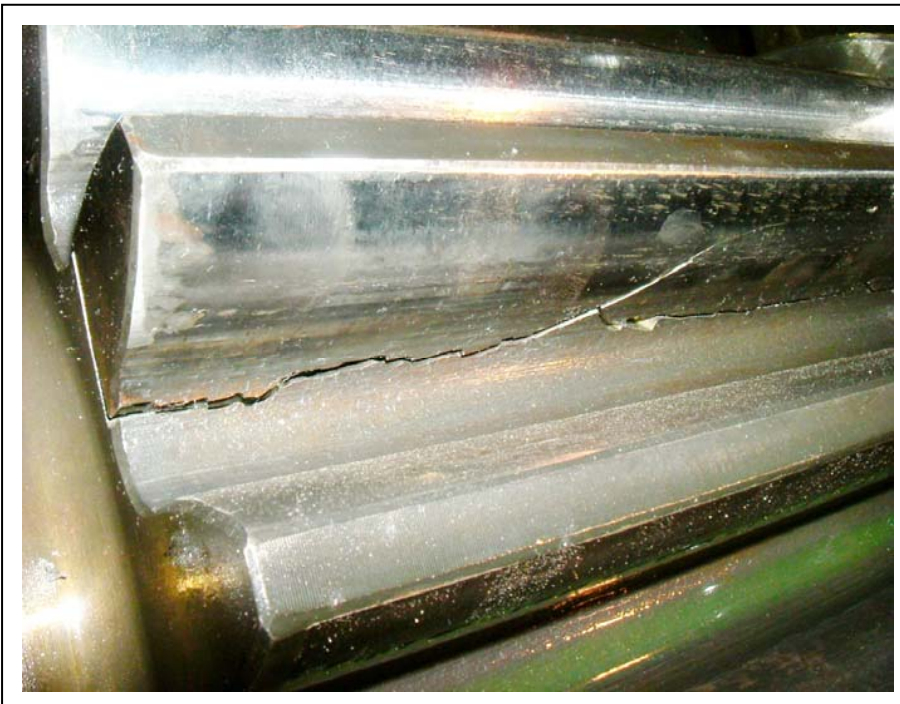
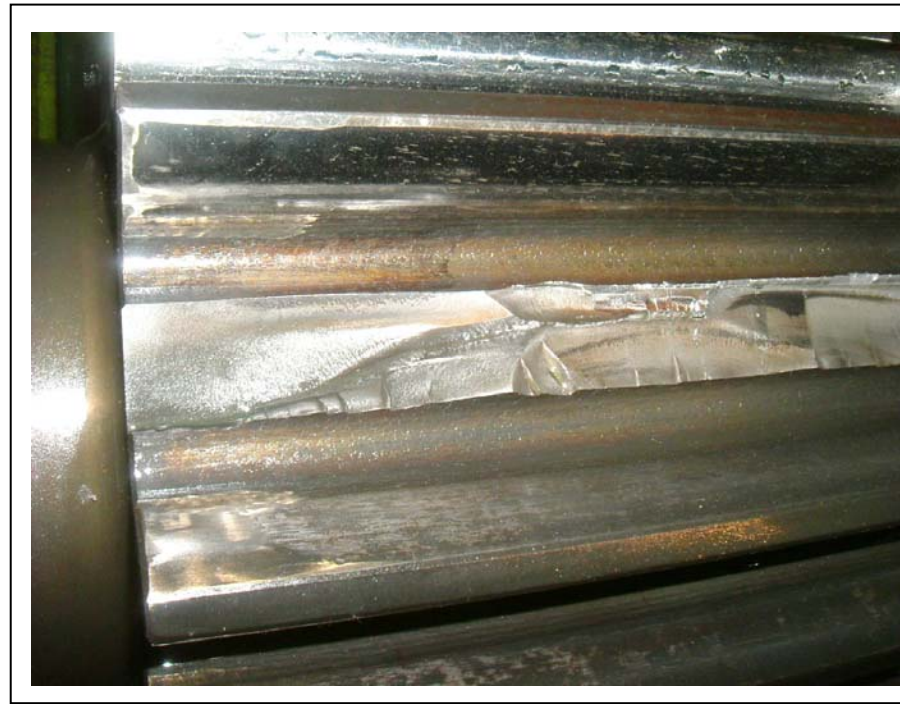
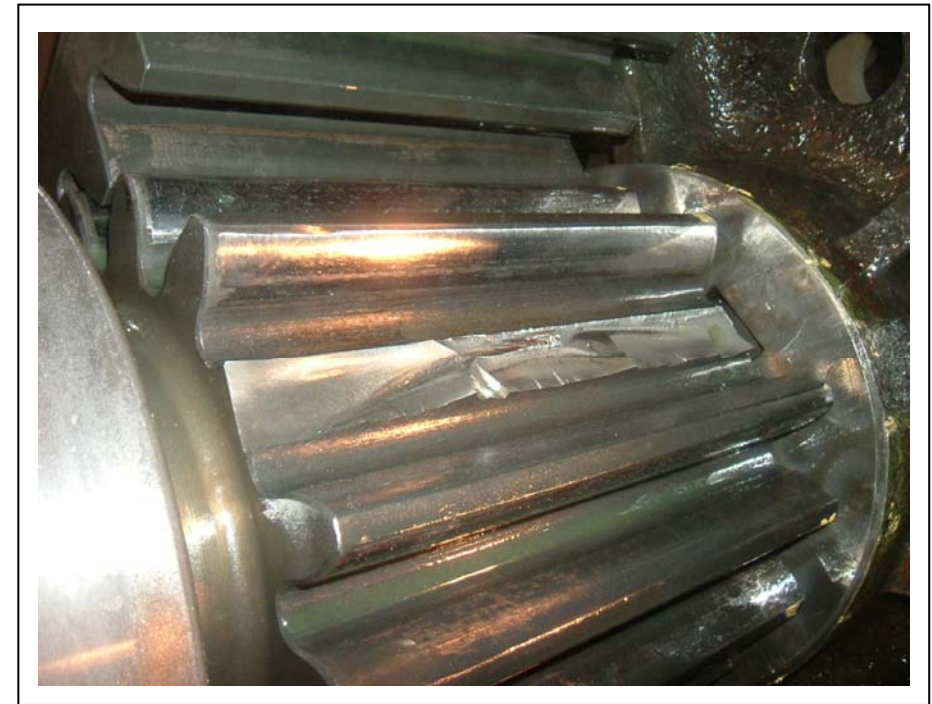
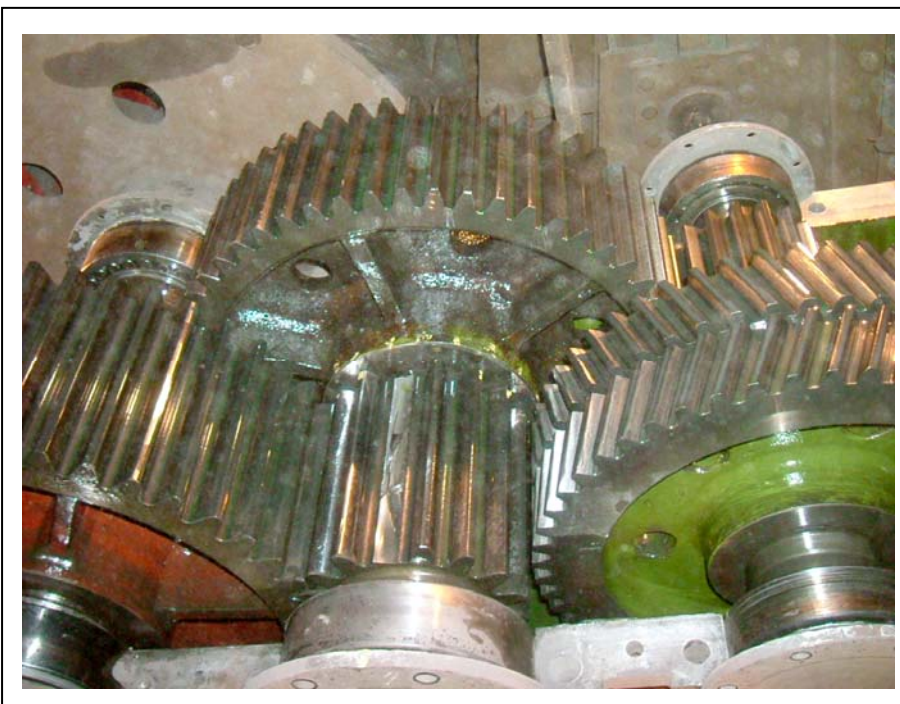
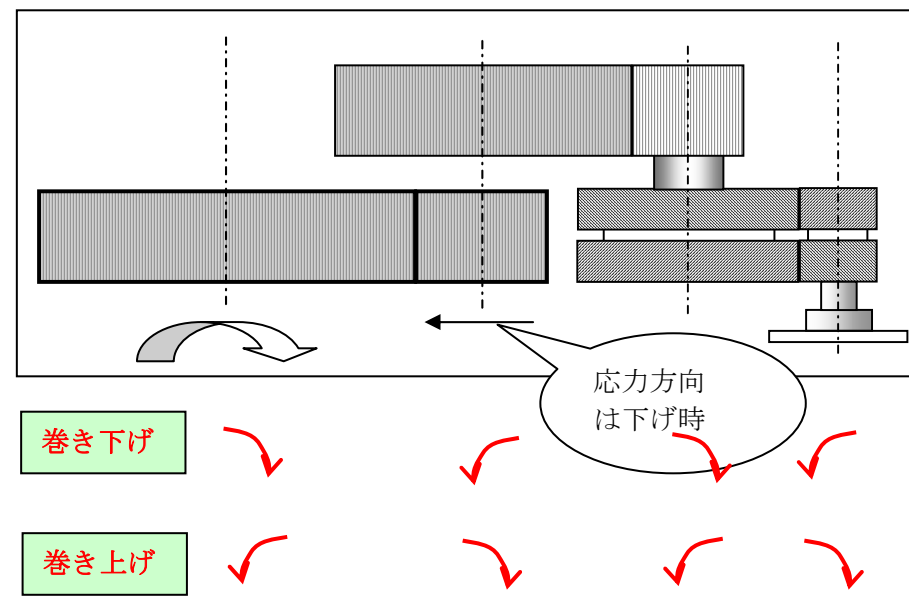
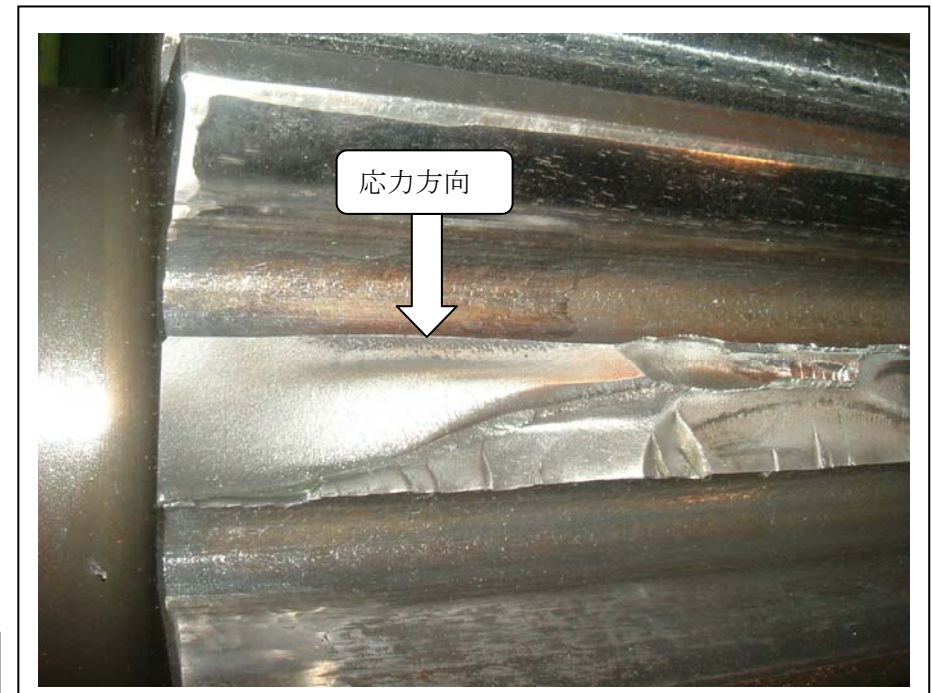
波面の観察結果では、下げ方向に応力が掛かった疲労文様が見られます。添付の荷重計算書を参照下さい。

- ① 歯車の曲げ強さ 負荷係数を1.0として計算
  - 1-2軸の歯面は安全率 4.245
  - 2-3軸 " 2.166
  - 3-4軸 " 1.455 で安全率としては今回破損した部位が弱い。(歯元の曲がり)衝撃は加味していない。
- ② 噛み合い時の軸の曲がり(mm)
  - 3軸 0.0546
  - 4軸 0.0672 が得られた。

安全率は通常ギヤメーカーでは1.0以上ですが衝撃係数によっては1.0を下回る可能性があります。今回のように巻き下げ方向に疲労文様があることから、下げ時にトルクのクリアランスが衝撃性として現れた一因もあります。従って、今回のような動揺する波形はハウジング部との嵌め合い不良の要因が極めて高いと判断されます。高荷重による軸の曲がりも軽微にあり！今後、如何に管理するか貴重な波形の採取がされましたので波形のさらなる精査が必要です。
