診断所見書

○△△ NO.○○送水ポンプ 「分解整備前後の比較」

【測定日】

・2008年03月06日 ・シミュダスSA-P r o

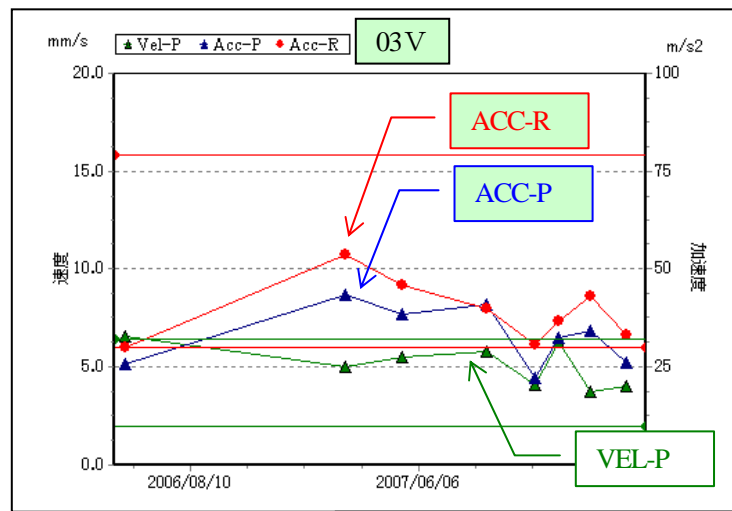
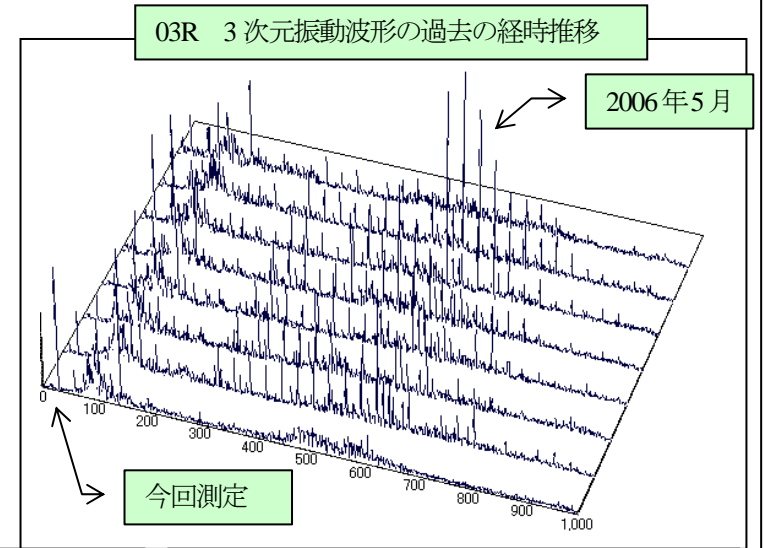
【傾向管理図】…傾向管理図では異常の兆候はつかめず

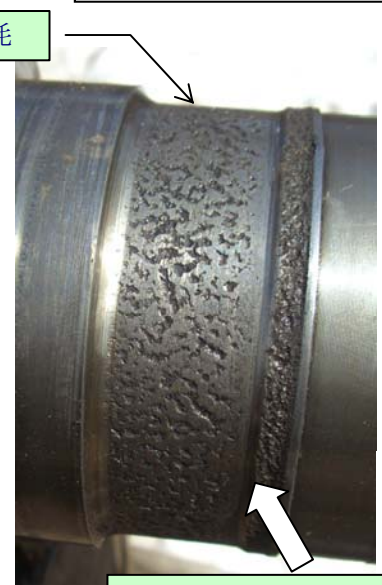
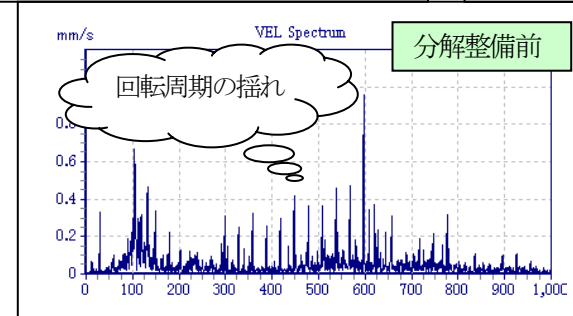
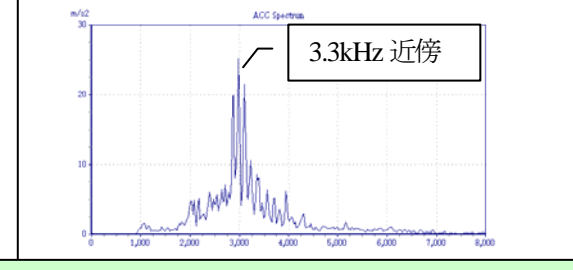
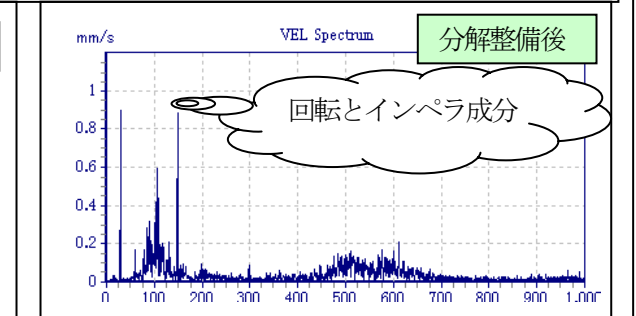
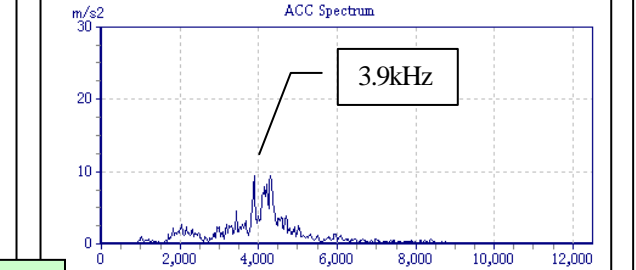
3.1kHzと2.98kHz近傍…軸の摩耗

※軸の摩耗状態でマウスリングとこすれて運転中でした。シーチー音

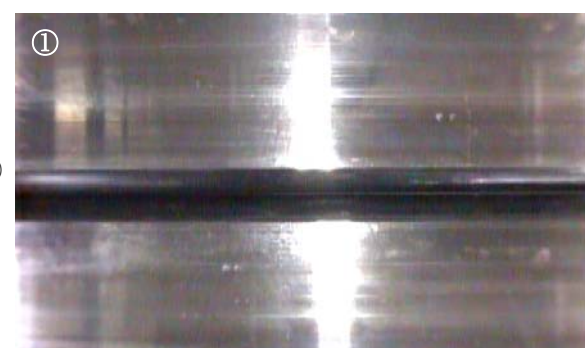
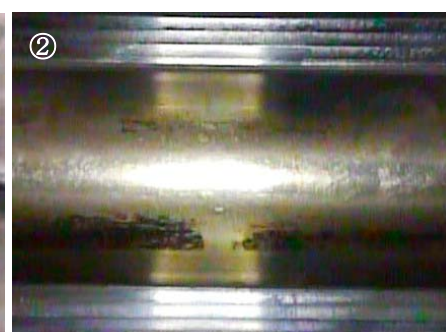
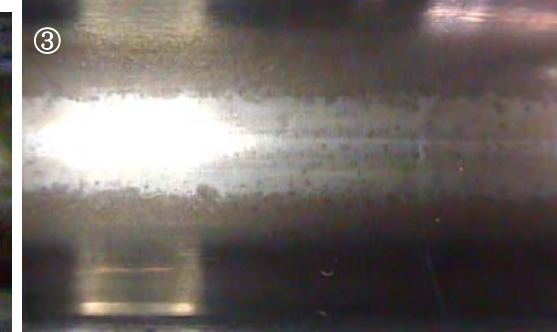
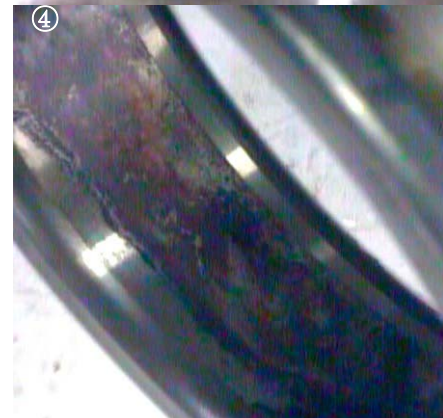
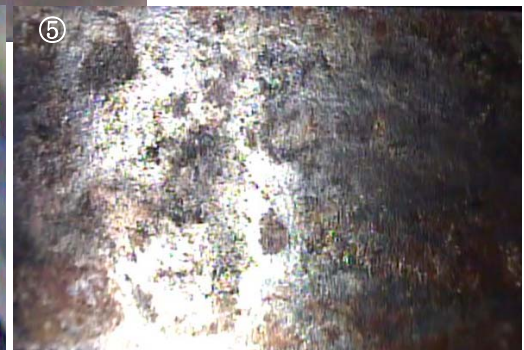
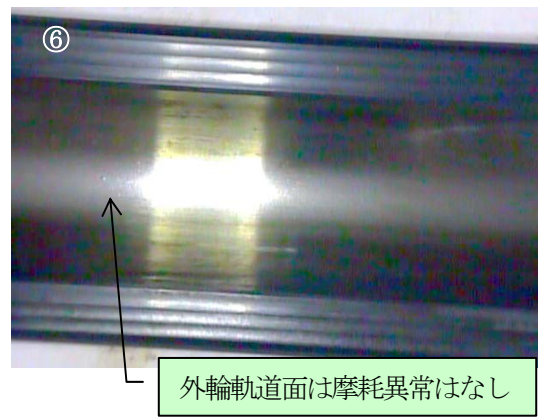
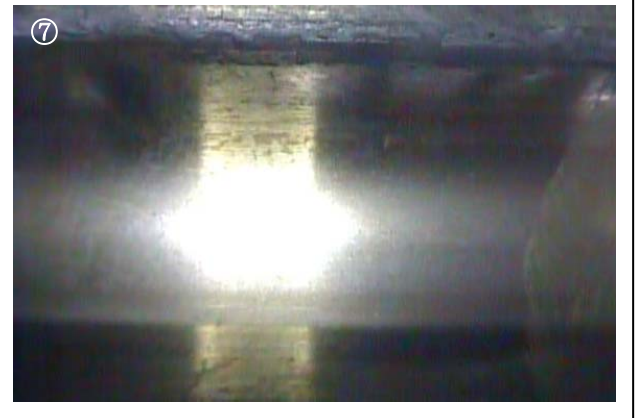
【ベアリング観察結果】…稼働は8000h以内と推定

- ・03 部位：外輪外形面に嵌め合い不良の痕跡はあるが“小” ①
- ・外輪の軌道面は、グリース固着跡あり疵はなし ②
- ・内輪軌道面は幅広に摩耗有り疵はなし、転動体に異常なし ③
- ・04 部位：内輪の軸との嵌め合い部、偏荷重の痕跡あり ④
- ・外輪外形面ハブフレッチング痕にてハウジング摩耗が明瞭 ⑤
- ・外輪の軌道面は軽い当たりで幅広の軌跡有り、問題なし ⑥
- ・軌道面は内輪も同様 ⑦

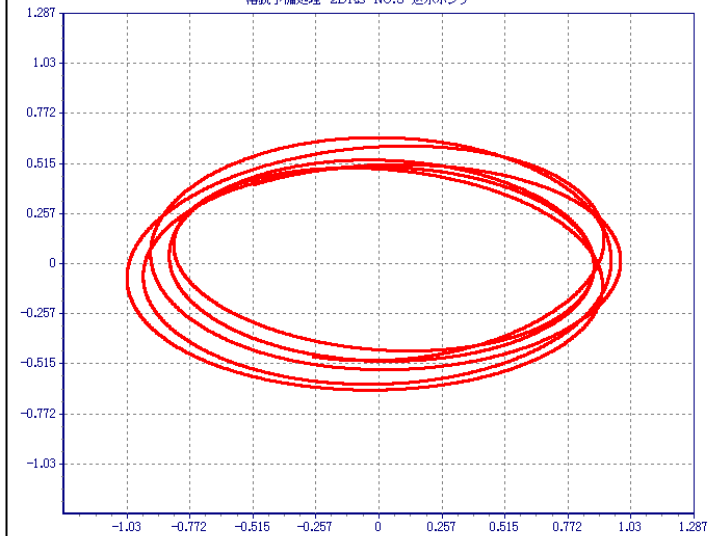
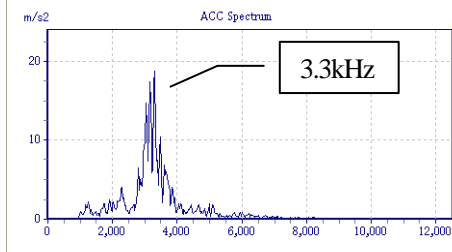
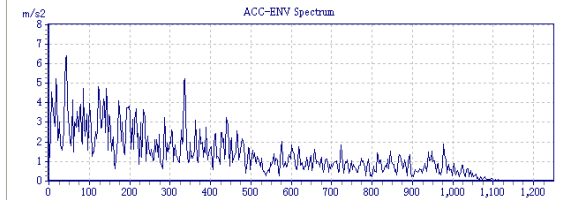
⑥ 2008/03/06

- ・振動波形の3次元経時推移(本ページの右上)に示しますように回転周期での揺れが2006年5月以降(以前のデータはなし)継続していました。分解整備後は回転周波数とインペラ成分に変化しています。(正常な成分)
- ・軸の摩耗がいつ頃から発生したのかは判別できませんでした。
- ・軸の摩耗によるマウスリングのこすれが主成分と考えられ分解整備後の軸受部に検知された加速度周波数は、3.9kHz超の結果です。今後この周波数の変化を見ていく必要があります。
