8、実例その2 送風機の振動診断から

ある循環ファン 諸元: 45.0kW-4P/150°C空気

BY.(株)沢田テクニカルサービス

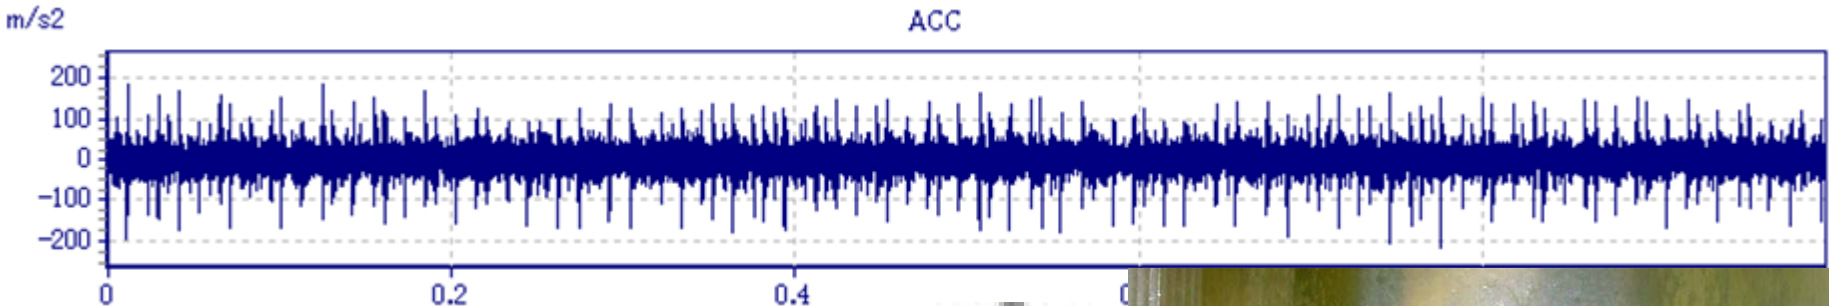
・加速度波形の分析結果・・・疵

99.4	5.62
570.3	4.49
402.7	4.41
33.8	4.15
235.1	4.08

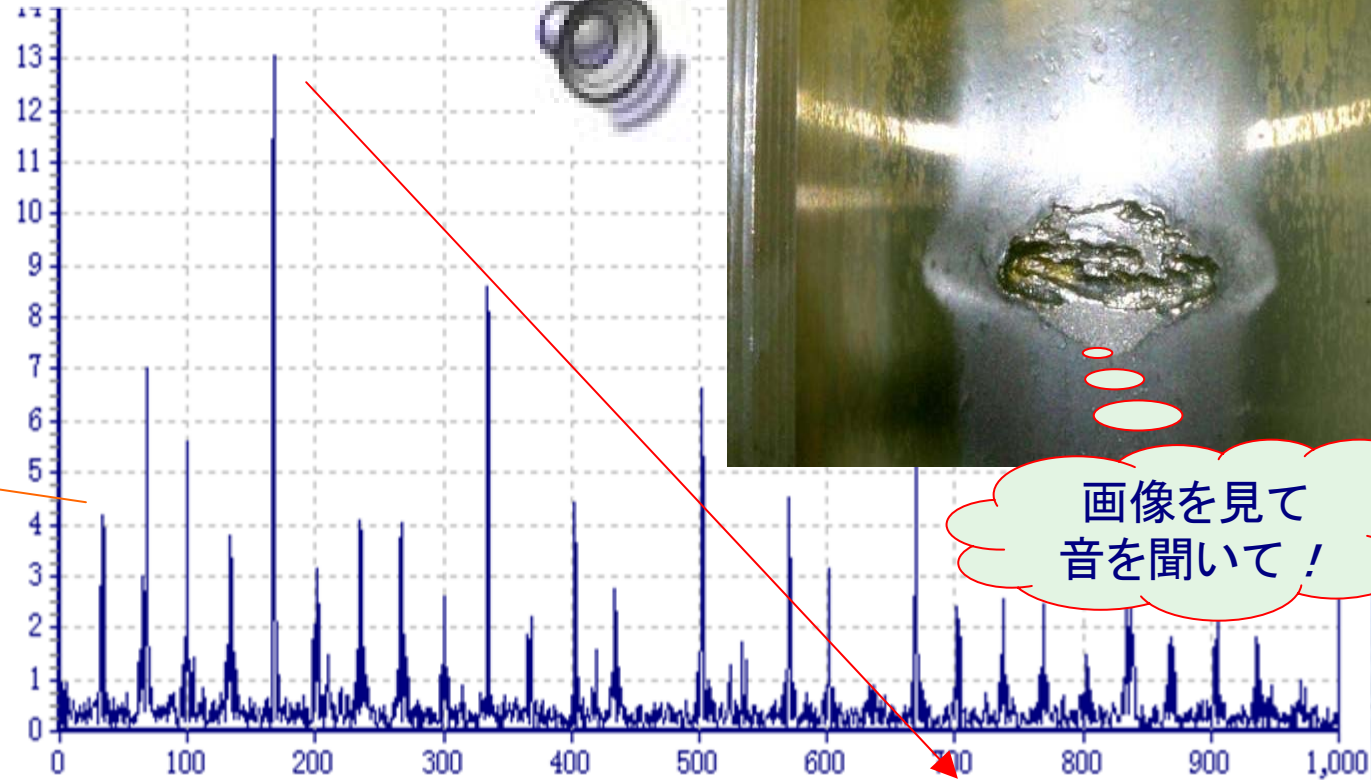
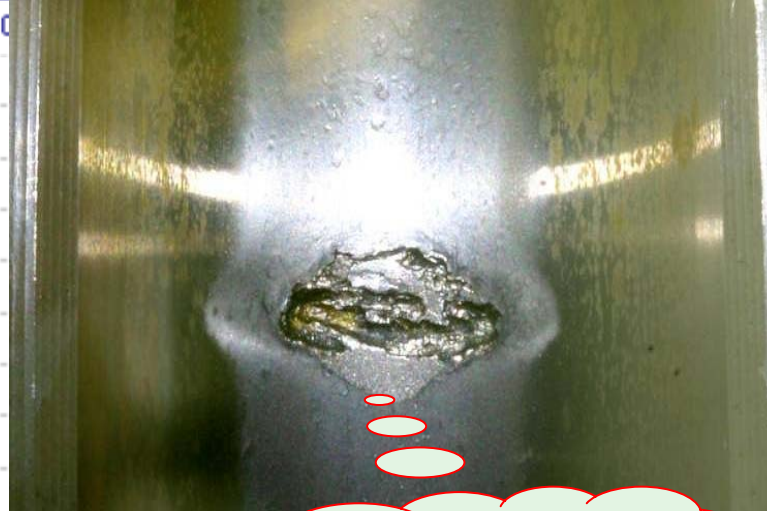
ベアリング 6314C3

回転数 1992

fr	2fr	3fr	fp	fo	fi	fb	2fb
Hz	33.2	66.4	99.6	398.4	102.1	163.5	68.1	136.1

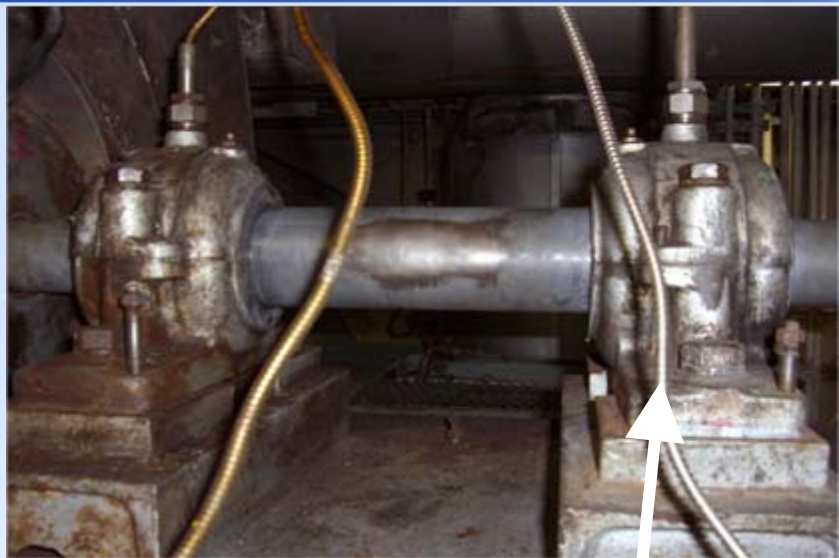
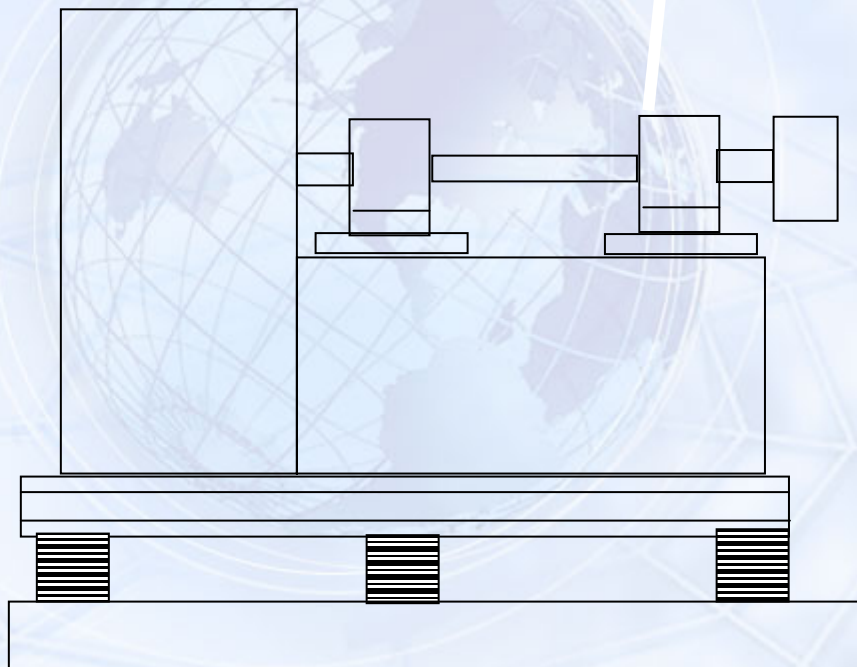
・では、何故このような疵が発生？

- 1、架台は薄鋼板にて柔性！
- 2、軸受面の平行度が不良！
- 3、相互に段差がある！
- 4、歪みや経年変化がある！
- 5、叩けば、ガアーーーーン！
- 6、締め付けトルク次第で変化！

・何よりも、ベアリングのことを簡単に考えて、気にしてないのがイチバンーーーーン悪い！

・軸単体でスムーズに廻るかを確認してベストのシム調整が必要なのに、**無視する異常さ！！**

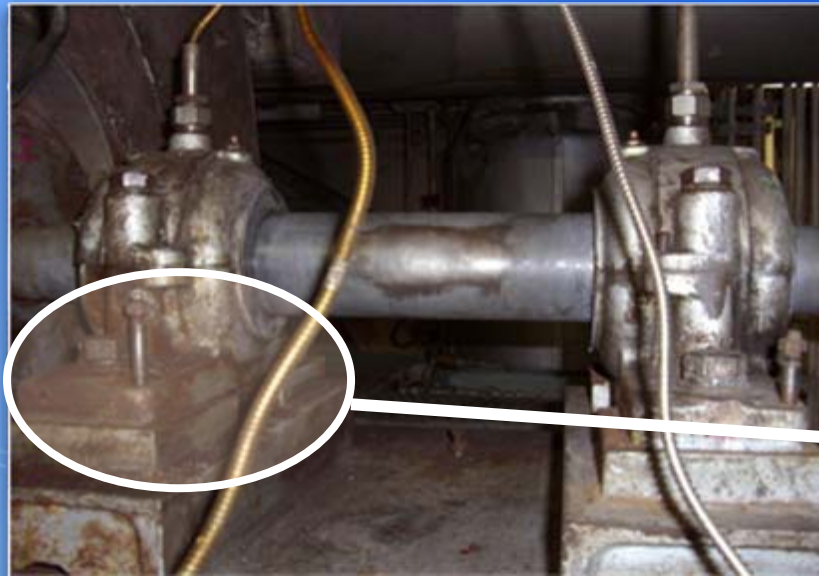
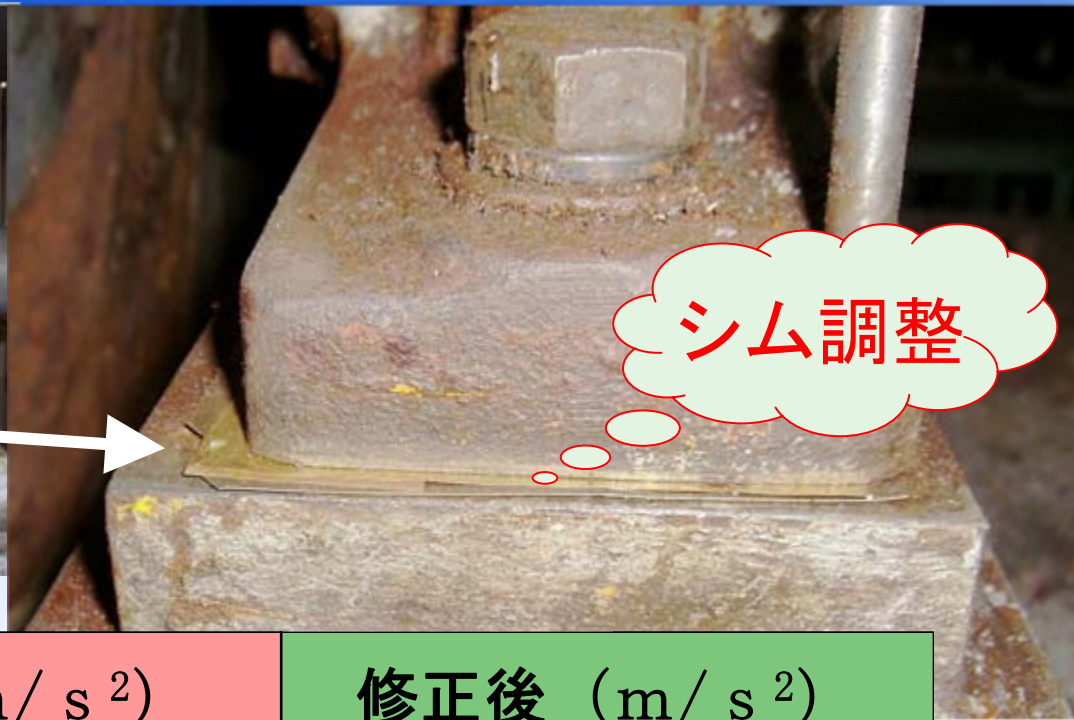
・疵の主因の一つ 軸受部のコジレ

測定部位		修正前 (m/s ²)		修正後 (m/s ²)	
		ACC-P/5	ACC-rms	ACC-P/5	ACC-rms
④	V	4.46	3.48	1.23	1.01
	H	3.95	2.97	1.02	0.98

・軸受部に段差や傾きがあり異音が発生、修正すると異音は消滅してレベルも低下した実例(0.5mmシム調整)

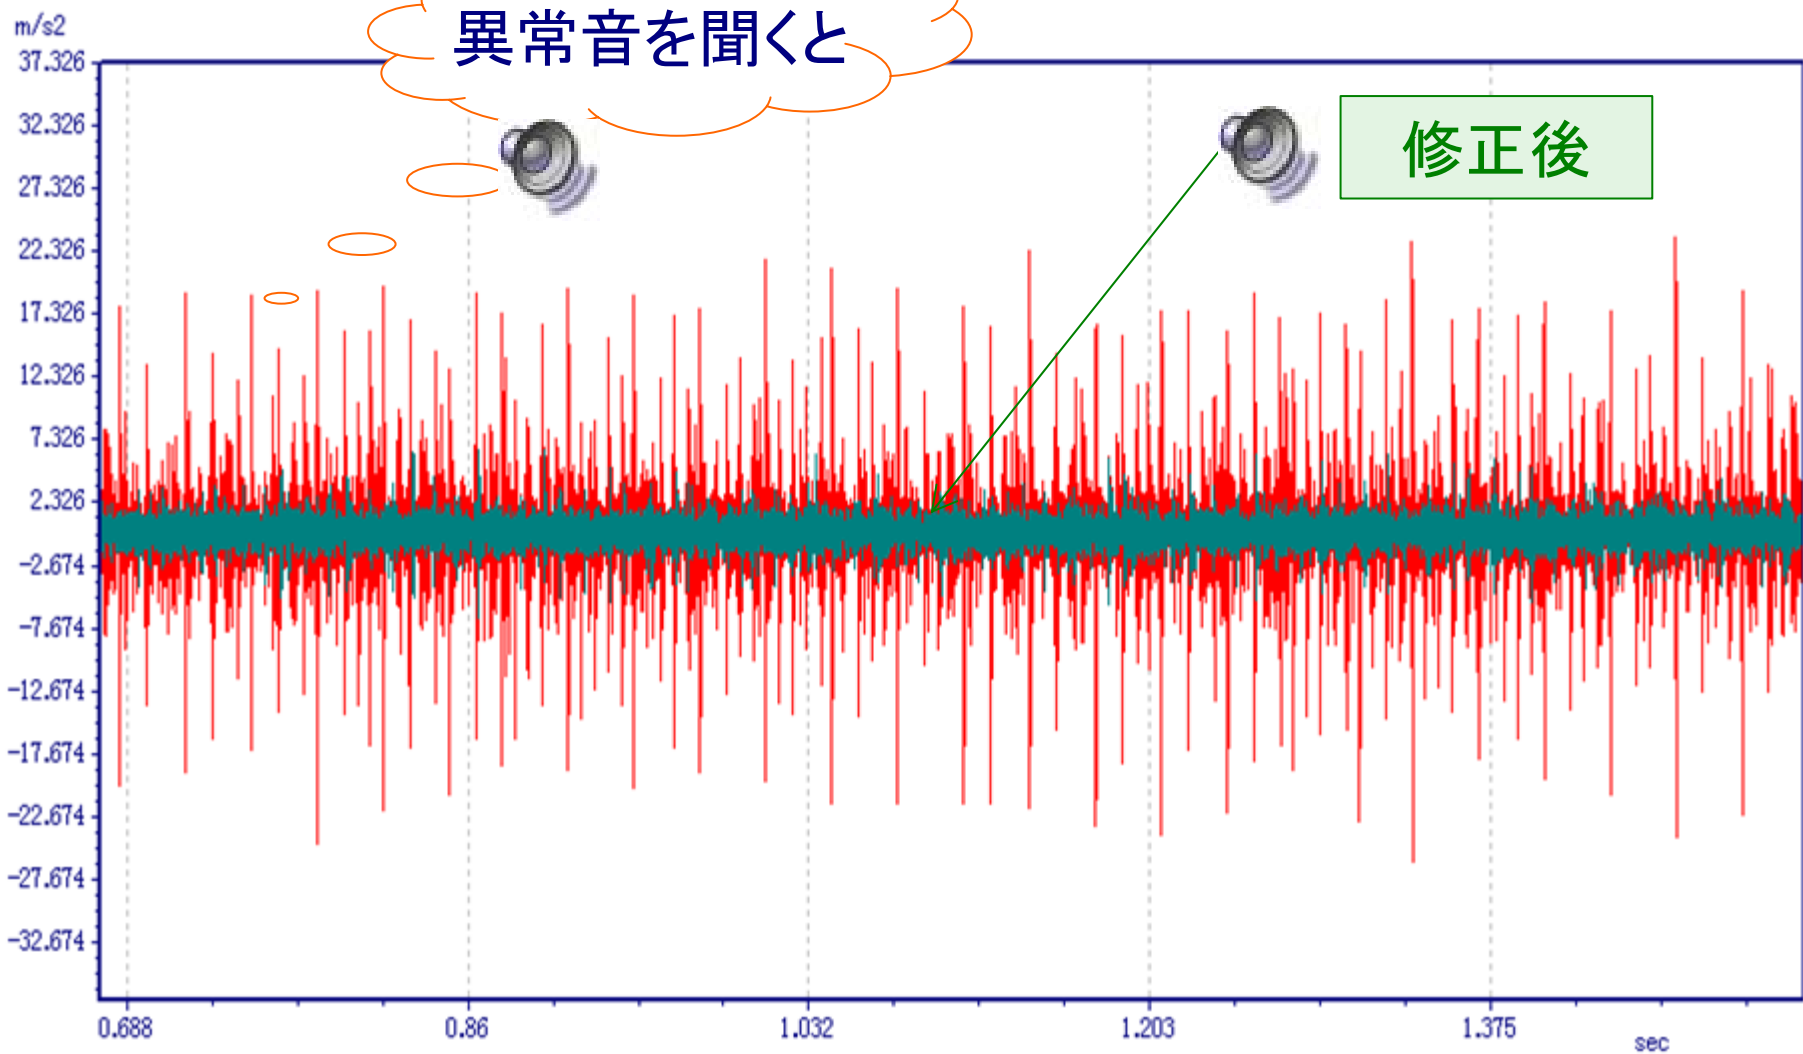
・軸受部のコジレ 修正前後の比較

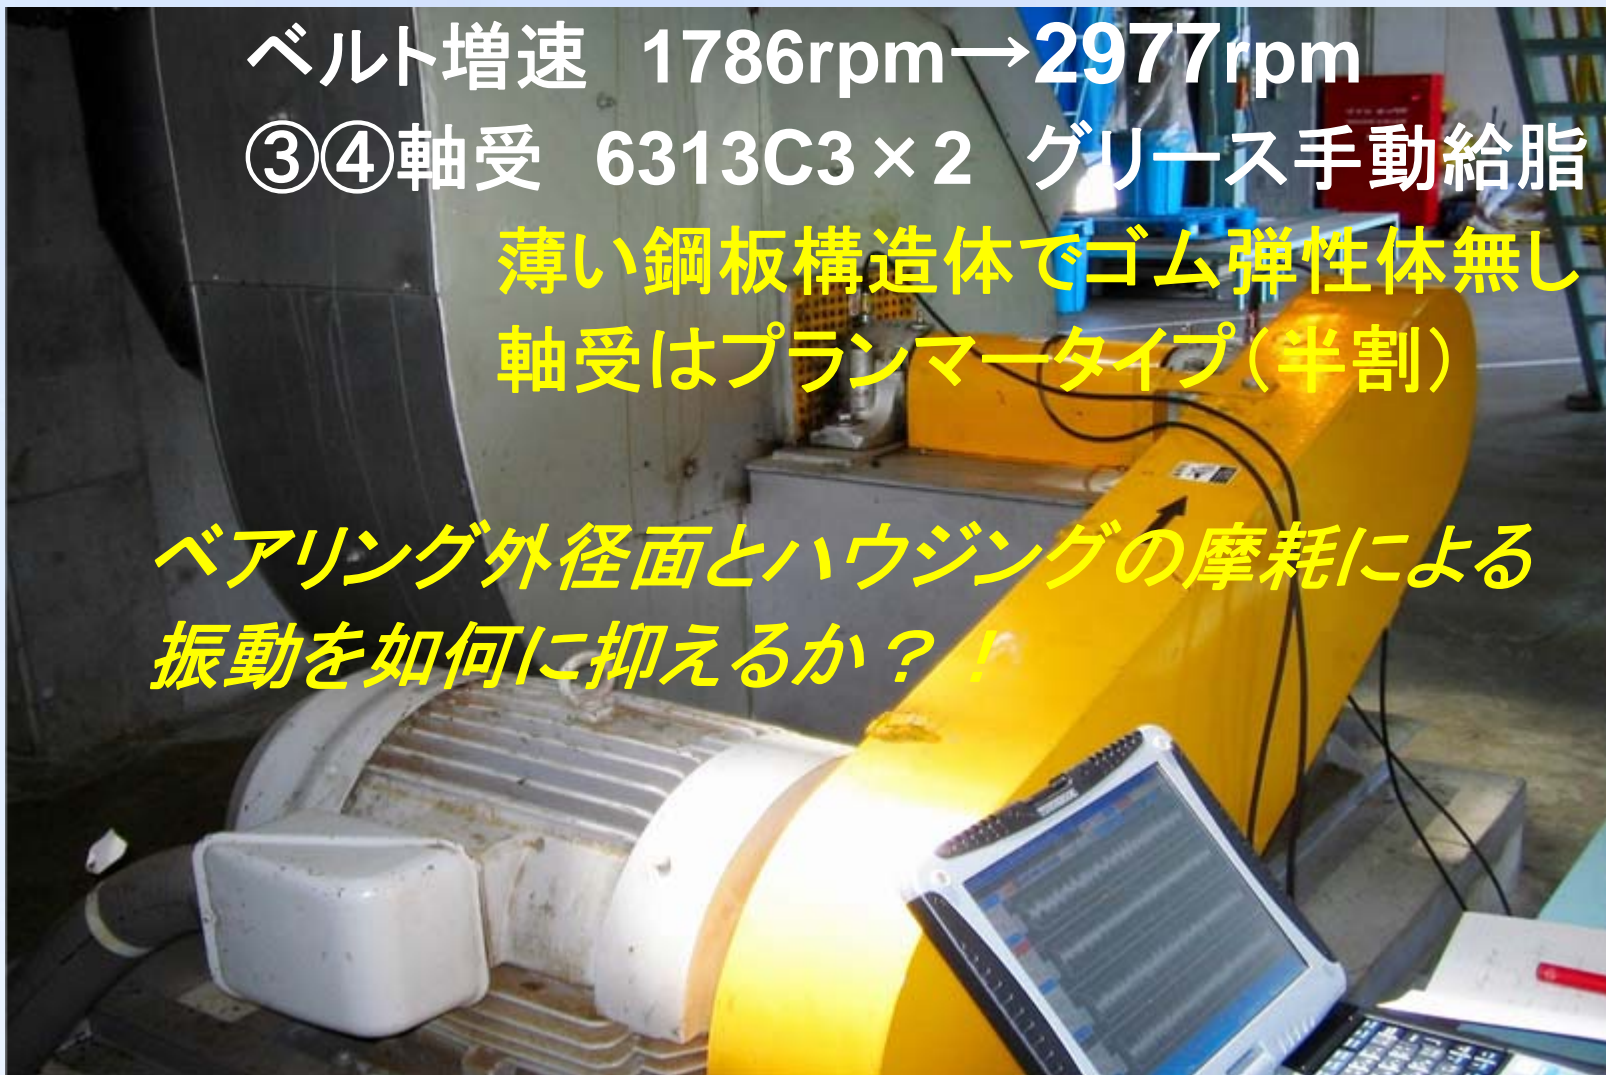
ベアリング外径面とハウジングの摩耗による
振動を如何に抑えるか?

・これがきわめて多い！

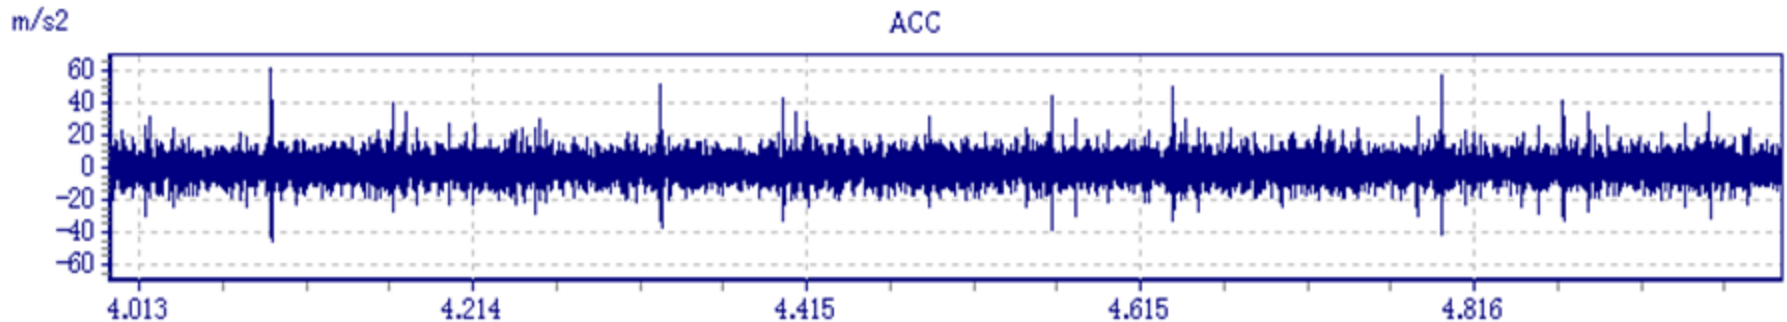
部位	方向	mm/s-P	$m/s^2-P/5$	m/s^2-rms	P/R
③	V	1.88	10.87	6.63	1.07
	H	2.57	8.13	6.92	1.23

・処置前の加速度波形

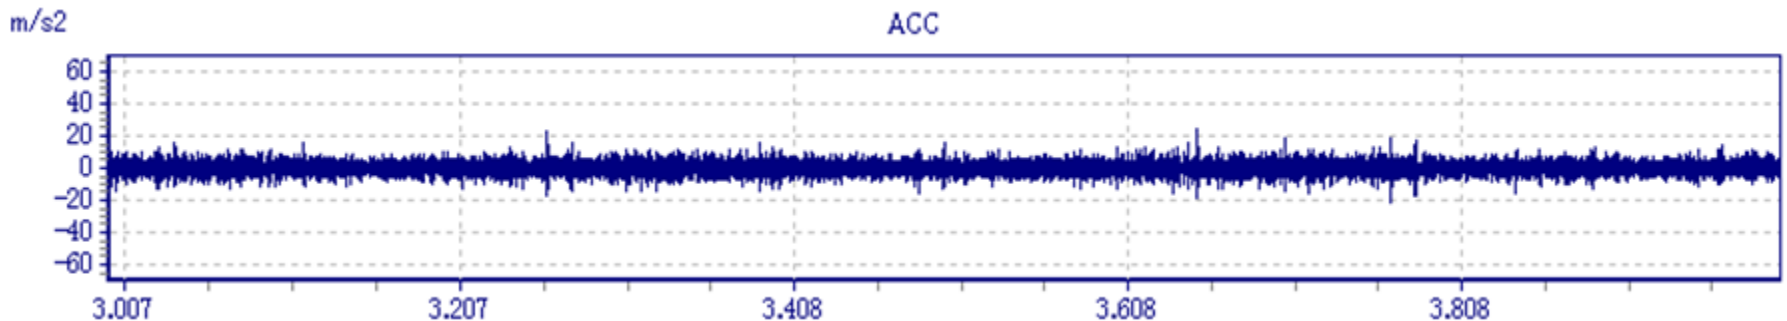
③	V	2.20	3.19	3.37	0.95
	H	2.37	2.38	2.90	0.82

・処置後の加速度波形

0.1mmの紙を挿入する。(下の画像は1ヶ月経過した実例)

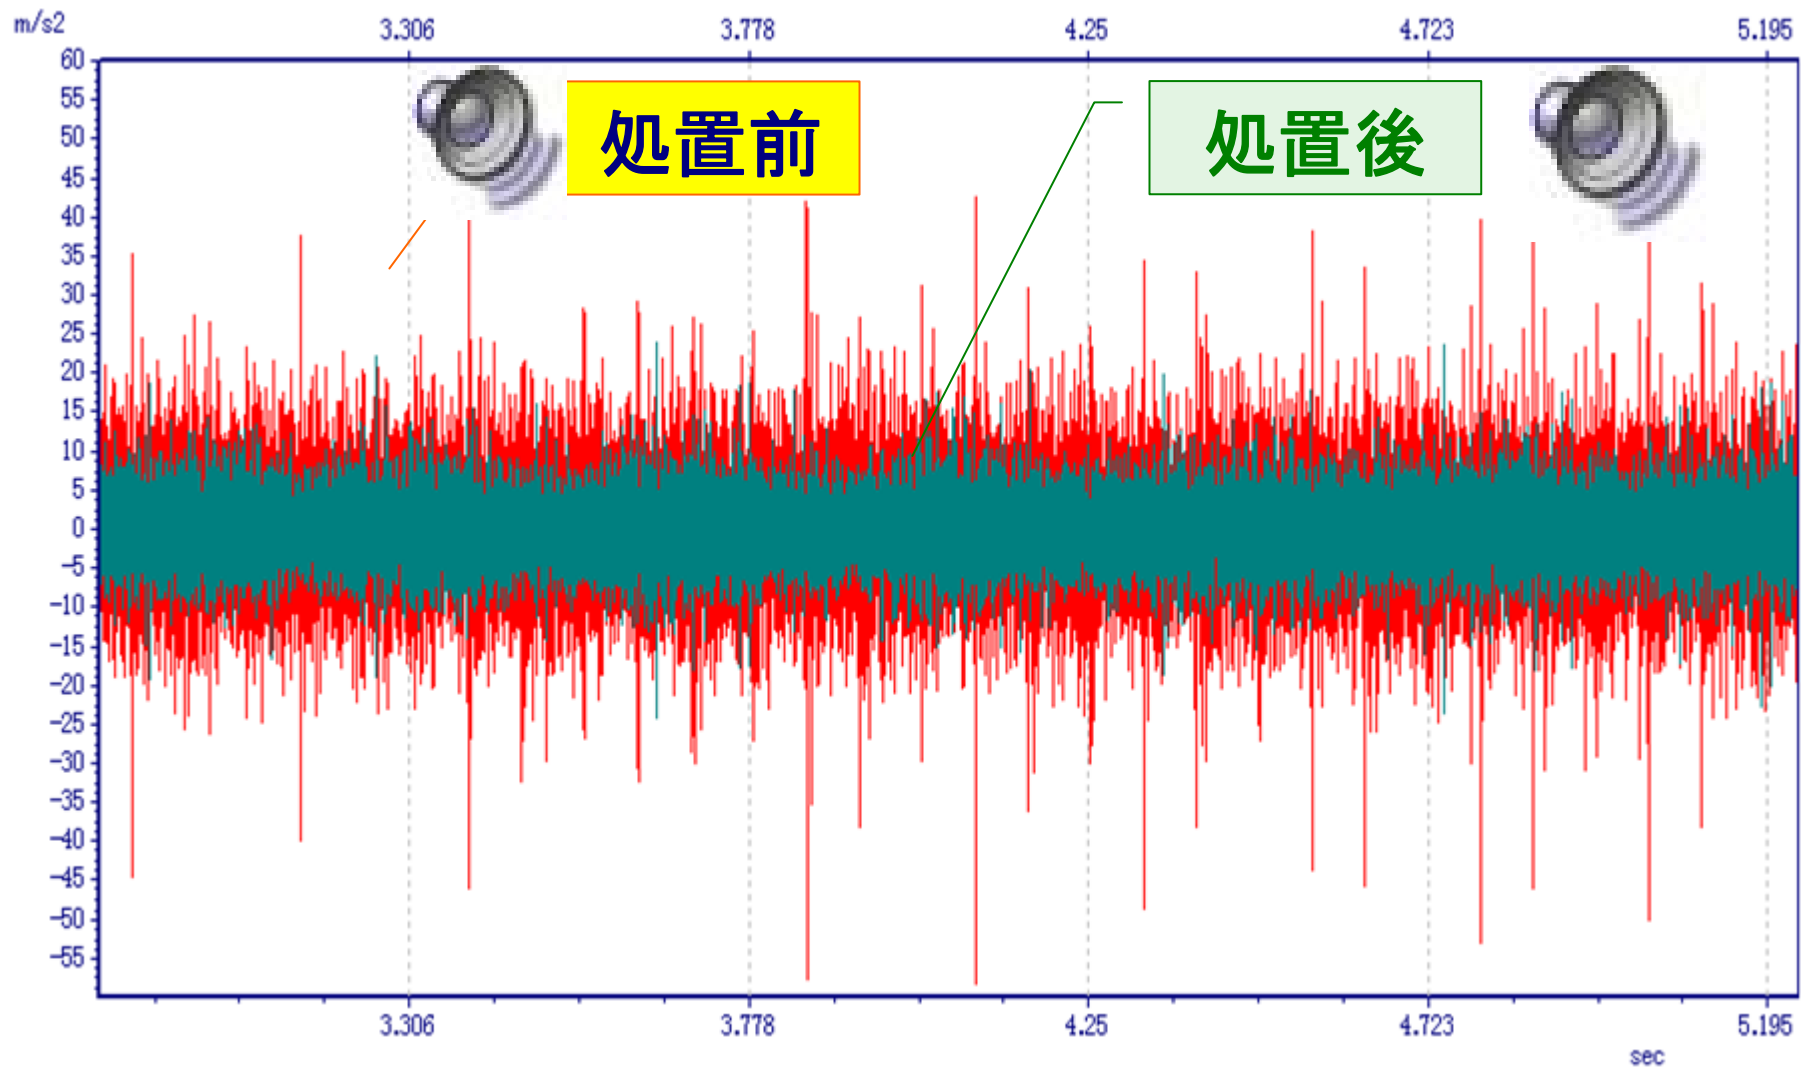
・オーバーレイ比較 音も！

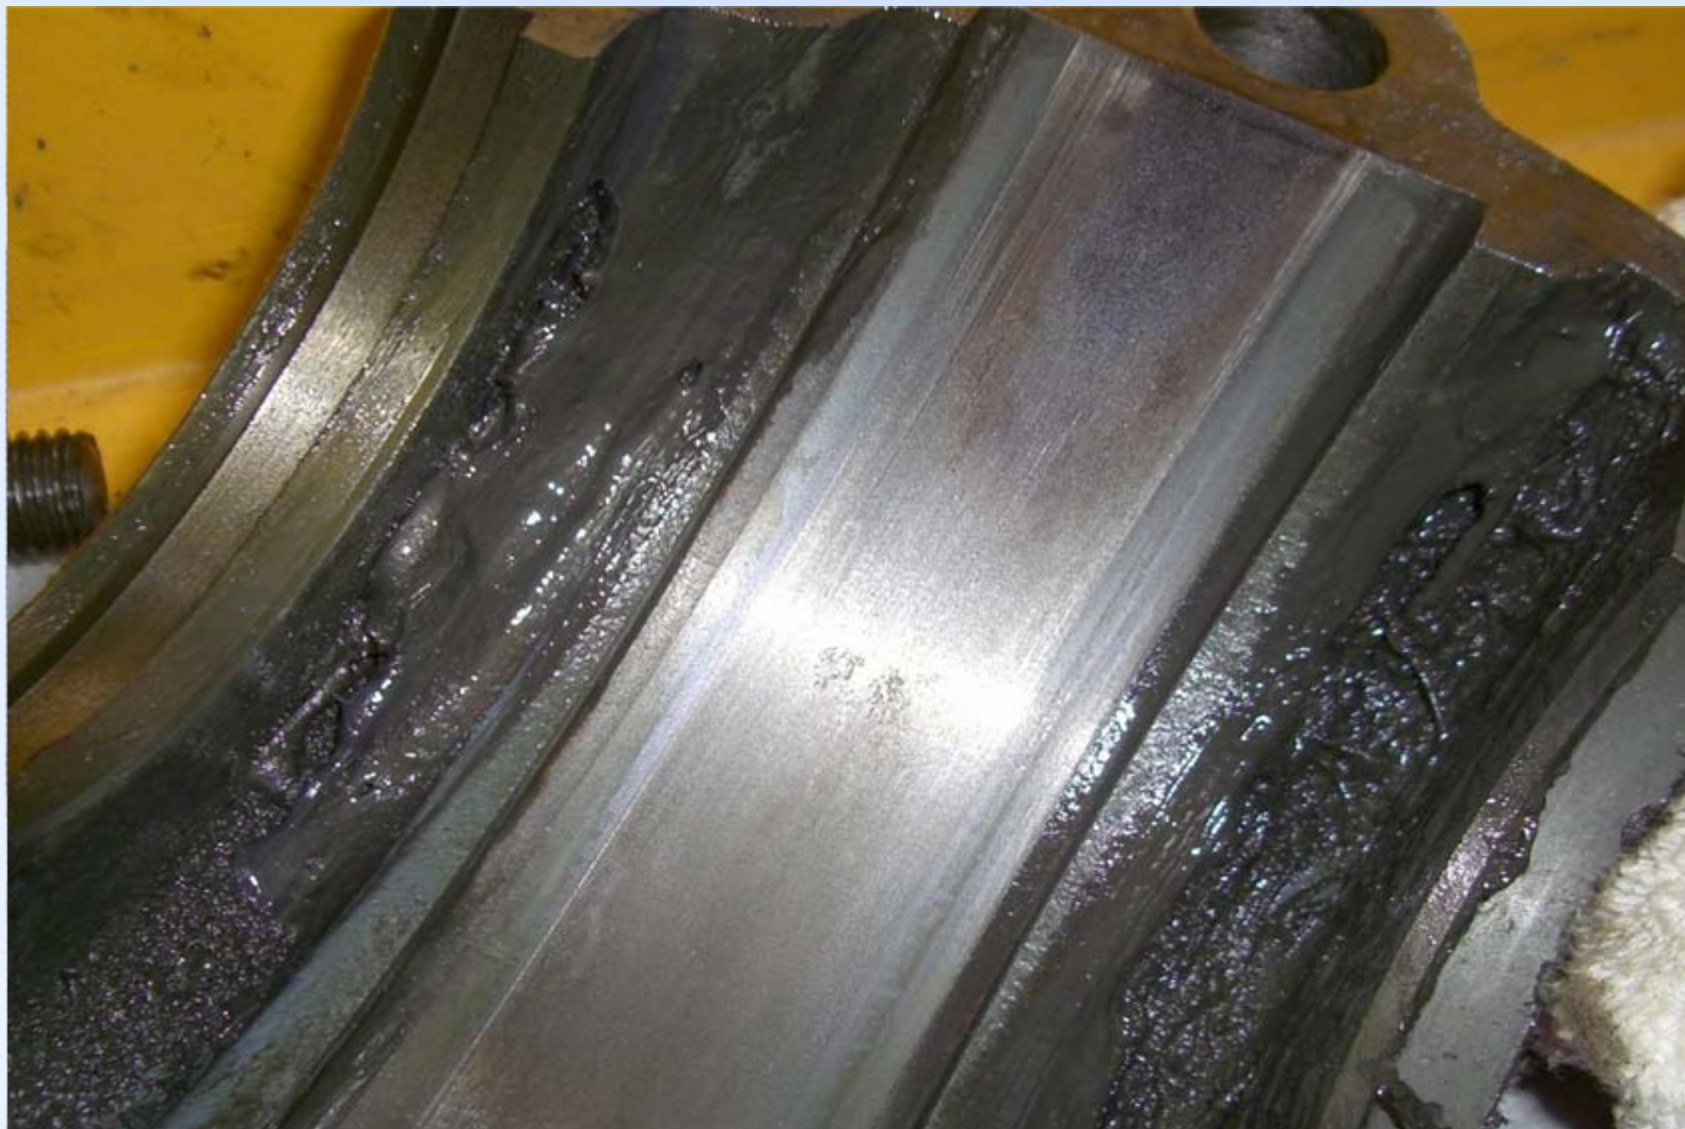
・上フタをはぐると……

- ・半年も運転するとフレッチング摩耗が発生しています。

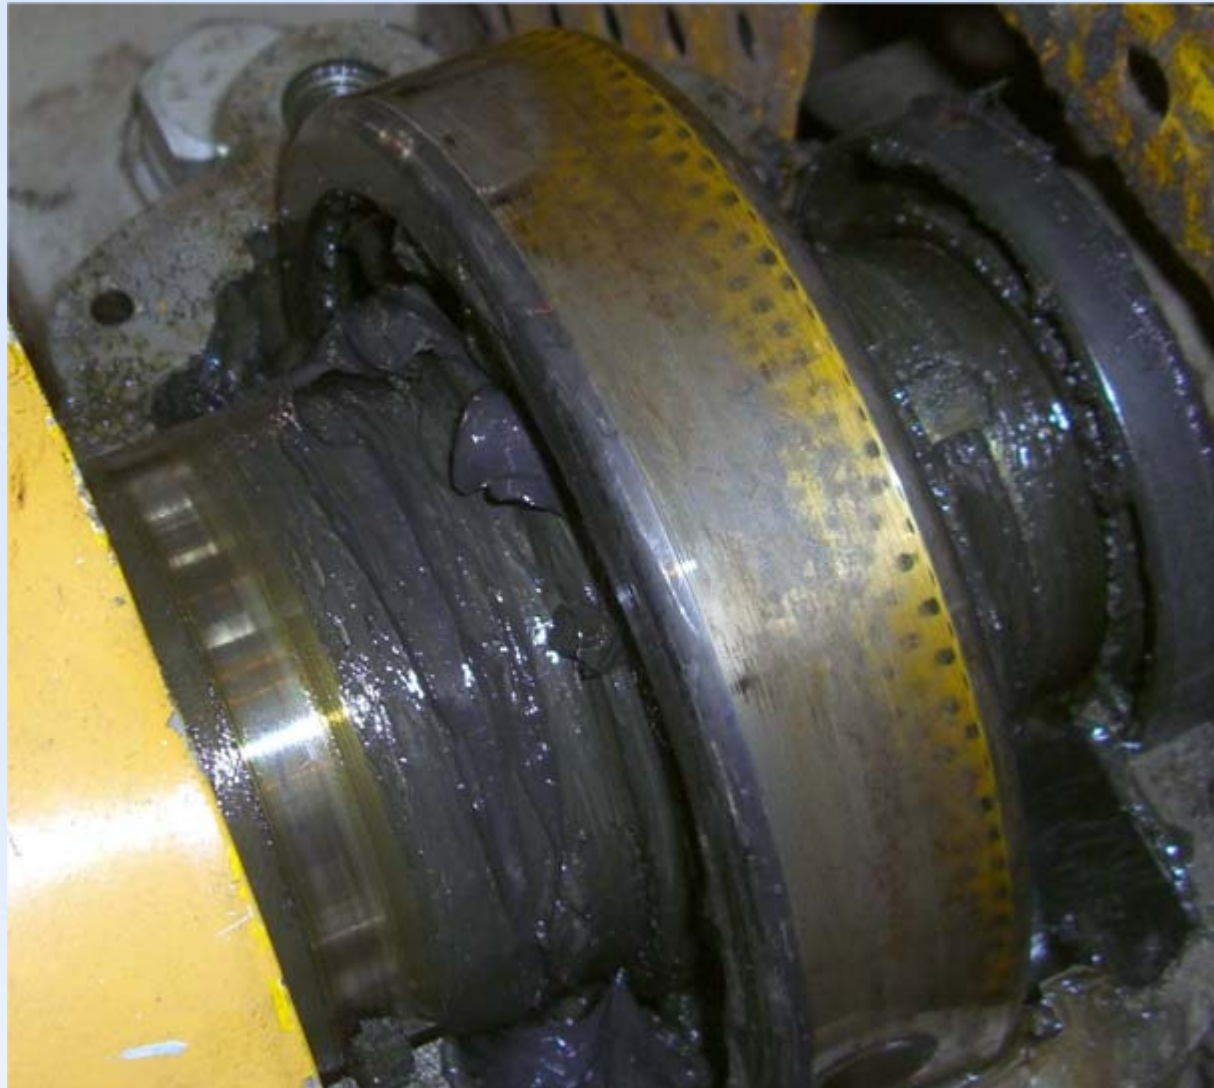
・ベアリングの外輪外径面は・・・

よくあるパターン初期時の隙間から進行してます。

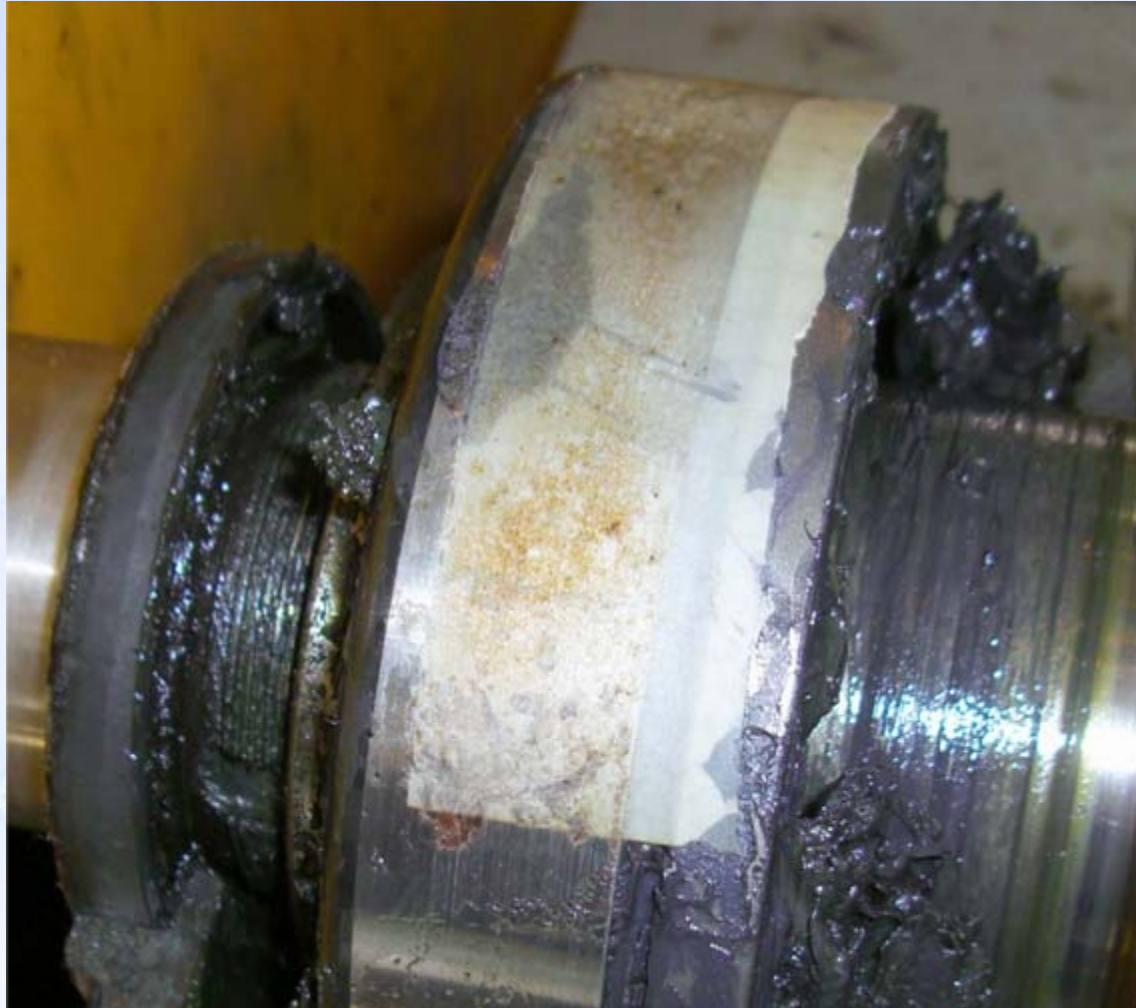
油紙状になっています。

隙間を僅かに押さえるようにすることで、暫定的な対策が出来ます。

但し、緊急避難処置で本当は、ロックタイト#641がお奨めです。
