実例と基準値-5

片持ちファンの軸受部コジレ

NITET.0399

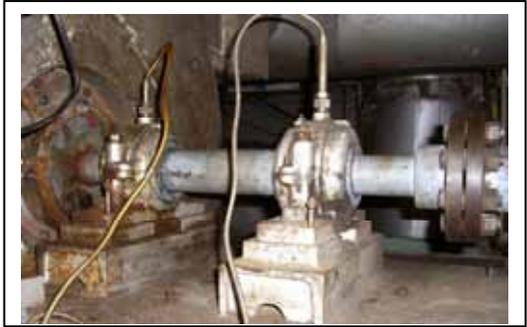
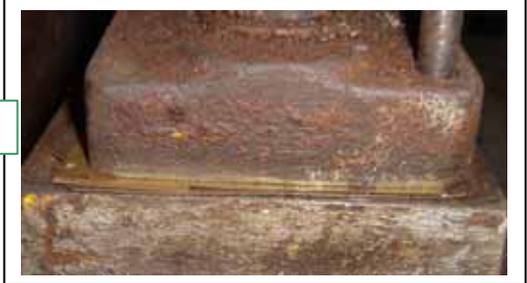
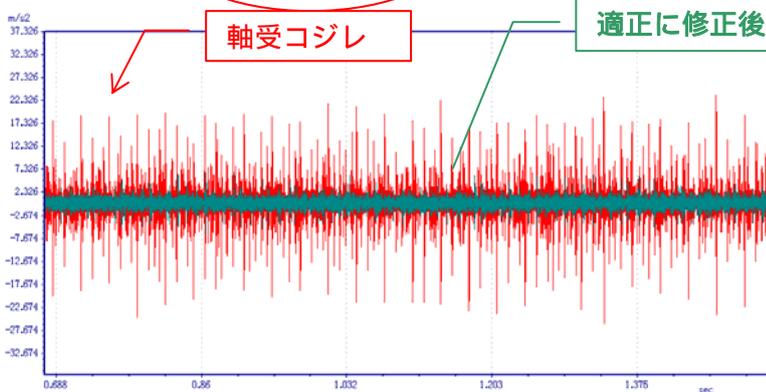
諸元 / 状況... 分解整備後の初期測定で軸受部より異音発生！ インペラ清掃とベアリングの更新をしたが異音は以前よりあった。軸受部のコジレを修正すると異音も消滅！（ 下面へ 0.5mm のシムを追加）

部位	方向	修正前		修正後	
		m/s <sup>2</sup> /5P	m/s <sup>2</sup> -R	m/s <sup>2</sup> /5P	m/s <sup>2</sup> -R
	V	1.02	1.20	1.04	1.47
	H	1.17	1.58	1.01	0.98
	V	4.46	3.48	1.23	1.01
	H	3.95	2.97	1.02	0.68

周囲性を伴う異音は完全に消滅！  
素人さんも！納得！納得！

ACC 値は良好になったが、振動速度波形に軸受部に嵌め合い甘さがある。
