4. まとめ

No	設備名	状況	分解整備の要否等	詳細頁
1	〇〇号 排ガス 循環ファン	揺れは 1/10 以下に低下し、非常に良好な状態にあり	分解整備の必要は無し	5
2	〇〇号 排ガス 排気ファン	揺れは 1/2 以下に低下し、良好な状態にあり ファン側の軸受に外輪疵周期が明瞭。	早い機会に分解整備の必要	7
3	〇〇号 排ガス 温風循環ファン	揺れは 1/7 以下に低下しましたが、偏心の傾向が見られます。 軸受部は摩耗と疵周期が明瞭。	早い機会に分解整備の必要	9

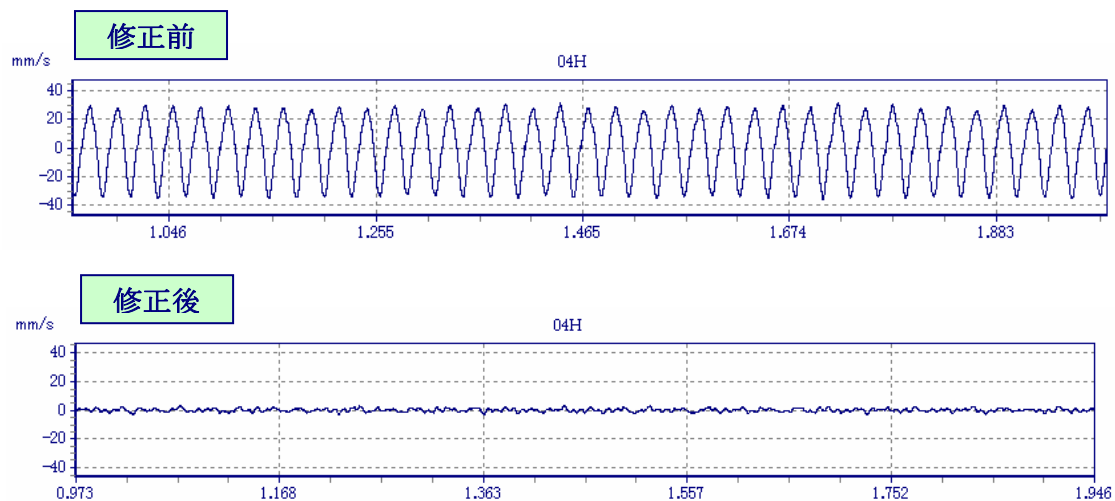
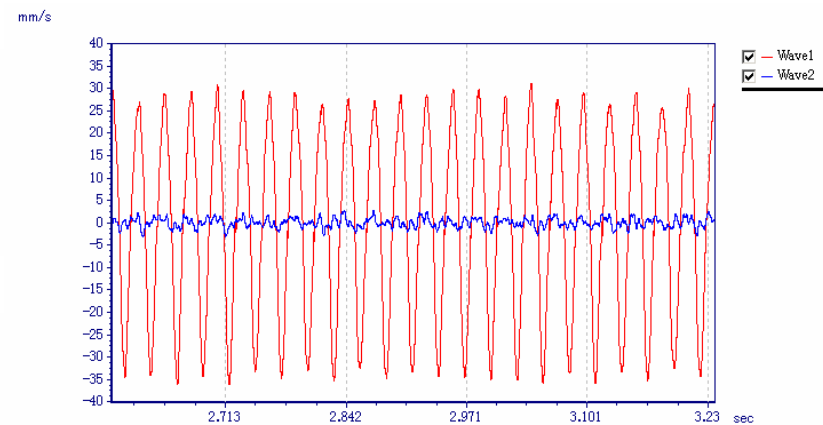
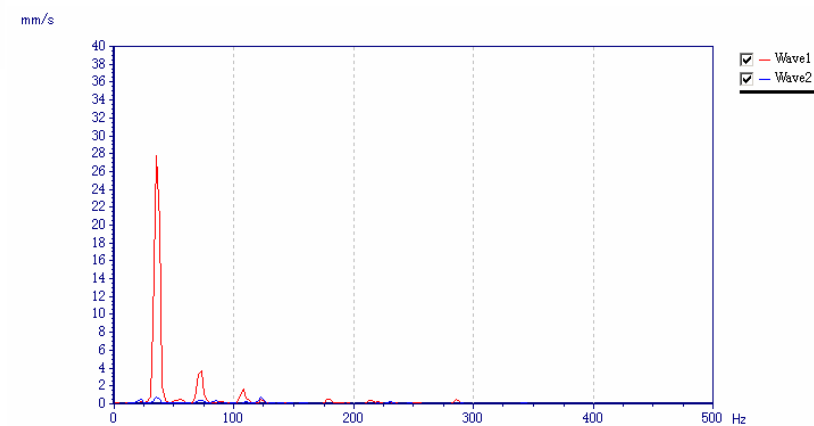
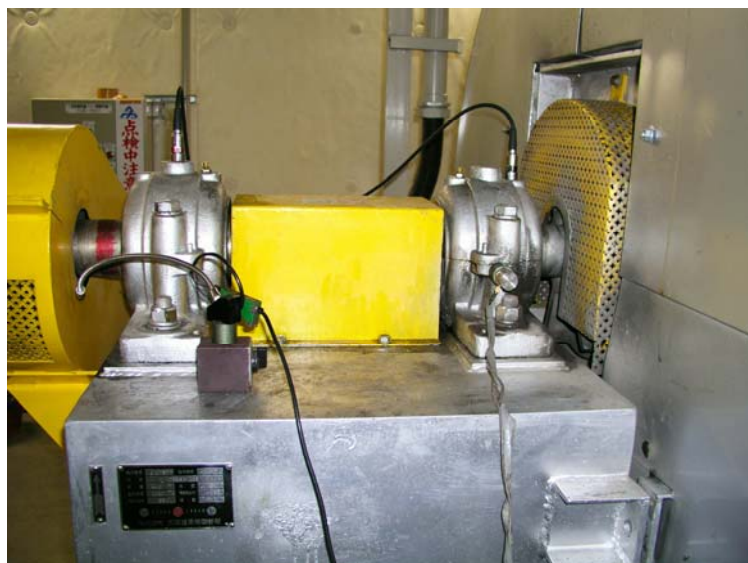
- ・ 1号 排ガス 循環ファン バランス修正前と修正後の波形をオーバーレイ処理しました。激減しています。

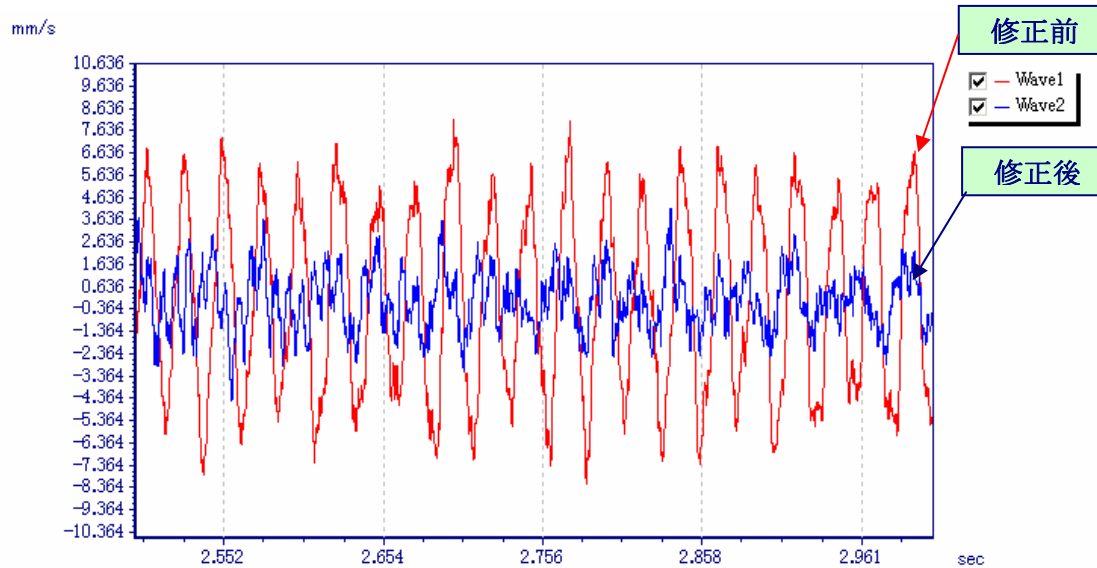
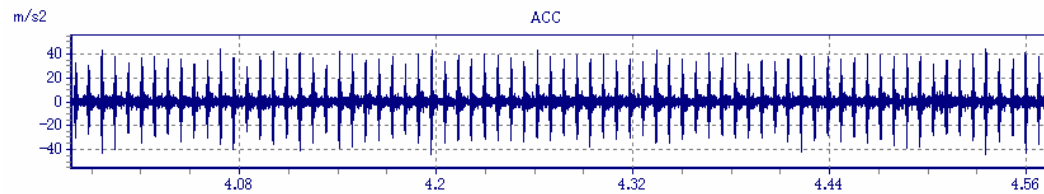
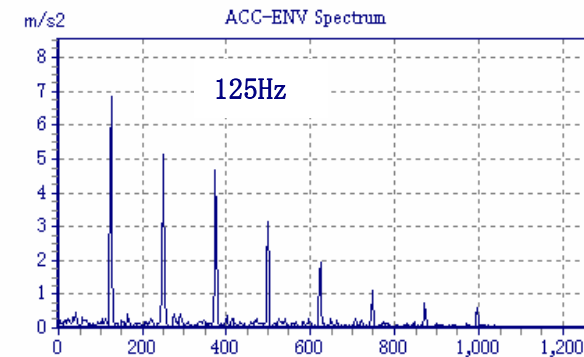
- ・ 1号 排ガス 排気ファン バランス修正前と修正後の波形をオーバーレイ処理しました。激減しています。

ベアリング 6318C3 回転数 2396

fr	2fr	3fr	fp	
周波数	39.9	79.9	119.8	479.2	
周期	25.0	12.5	8.3	2.1	
	fo	f	fb	2fb	fc
周波数	123.5	196.0	83.5	167.0	15.4
周期	8.1	5.1	12.0	6.0	64.8

明瞭な疵周期です。ベアリングは推定の大きさで諸元を計算していますが、いずれにしても軸受部のこじれや衝撃性はベアリングの固有周期とほぼ一致して異常な状態にあります。

ファン側軸受の分解整備は以下の項目が基本で、同種の工場などでは一般的に行われています。

- ・ベアリングの交換(2個)
 - ・ファンの開放及び清掃(現状、ダスト分が固着しています。内部まで綺麗な状態に戻すことが必要。)
 - ・軸受部の傾きなどの修正
 - ・インペラケースとのシール隙間の修正
 - ・冷却ファンの清掃
- (今回、モータ部は異常ないために除外とします。)

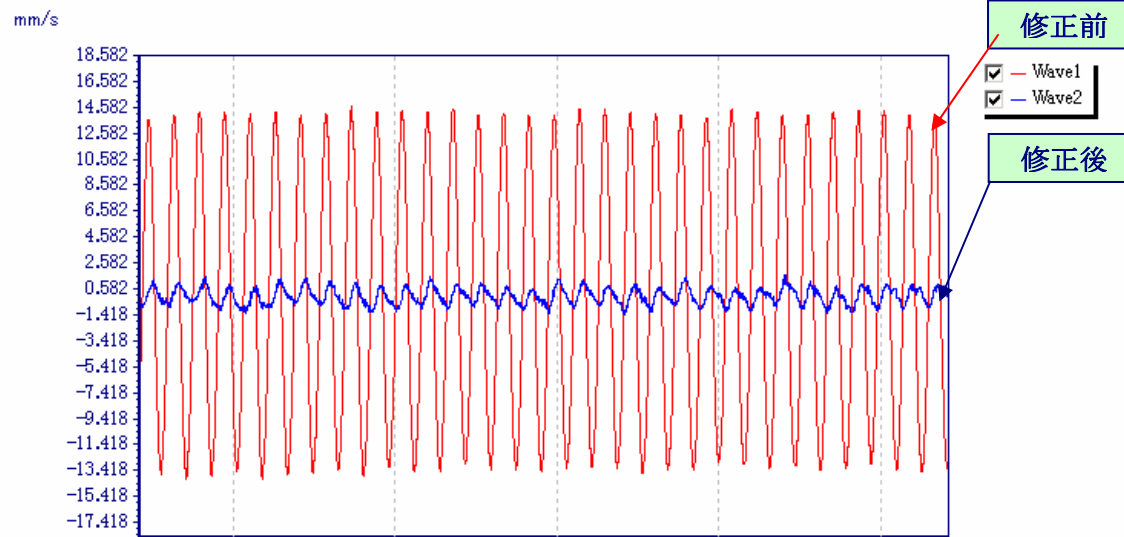
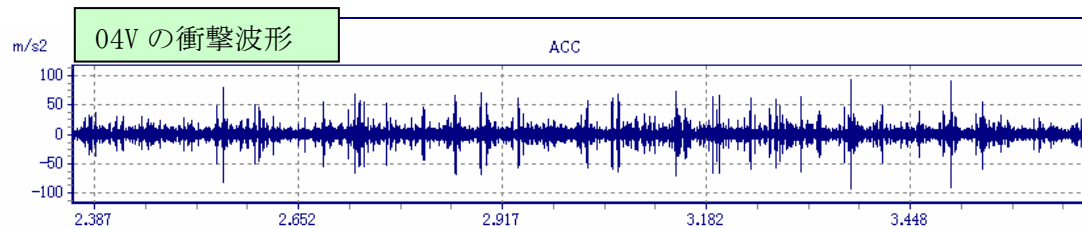
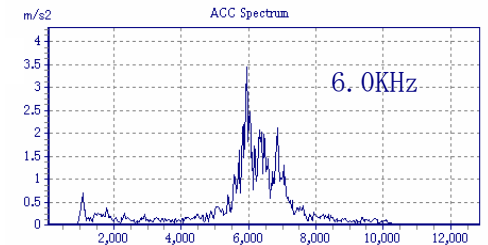
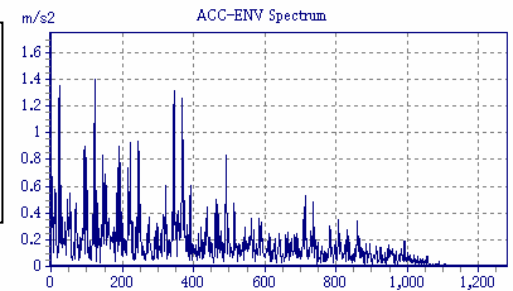
・1号 排ガス 温風循環ファン バランス修正前と修正後の波形をオーバーレイ処理しました。激減していますが家屋土波形は問題があります。

ベアリング	6308C3				回転数	3571	
	fr	2fr	3fr	fp			
周波数	59.5	119.0	178.6	714.2			
周期	16.8	8.4	5.6	1.4			
	fo	fi	fb	2fb	fc		
周波数	182.8	293.3	121.4	242.7	22.9		
周期	5.5	3.4	8.2	4.1	43.8

複雑な周波数が出ています。摩耗やダメージもありますので次回に分解整備をお奨めします。
