〇〇排気ファン 潤滑不良が主因でこの様な機種は GRP グリースがベスト！分解整備の必要なし！

[装置仕様]

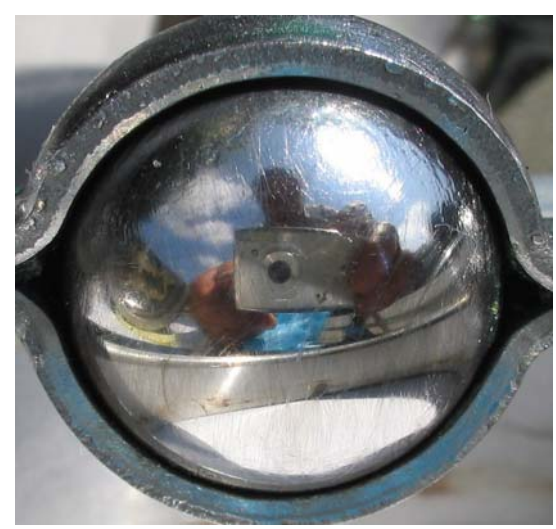
Pos. ④部位 6214C3 転動体特に、異常は認められない。

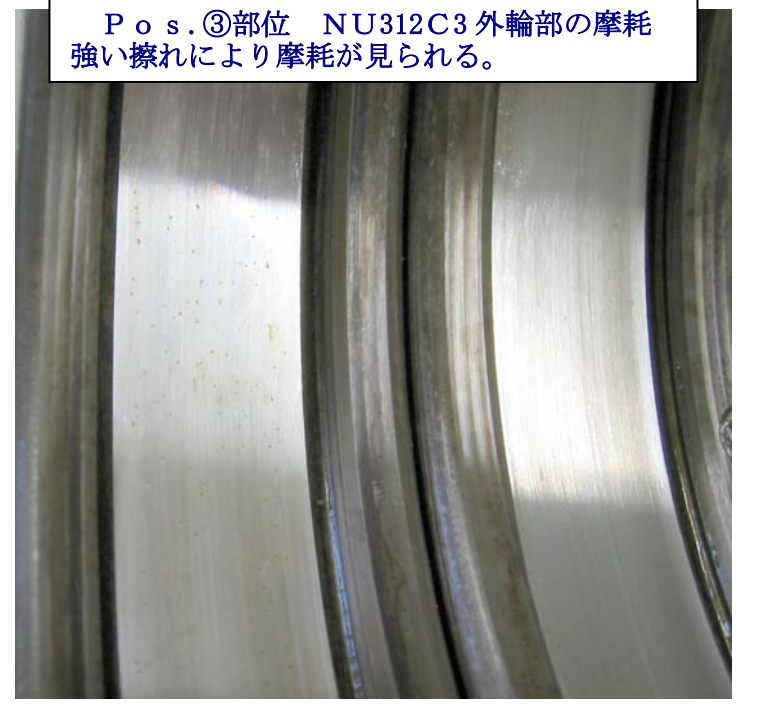
強いキシャル荷重/偏摩耗

インペラ軸は気流の吸い込みによりアキシャル方向荷重を受けてプーリ側に動きが見られる。本来、その荷重を保持すべく軸受選定が必要

Pos. ③部位 NU312C3 外輪部の摩耗強い擦れにより摩耗が見られる。
