実例 軸受部のコジレによる異音とその対策・・・この実例は皆さんの回りにわんさか存在していますよ！

軸受部コジレのデータと修正後

1. 名称 : 燃焼空気送風機
 2. 内容 : 分解整備後の初期測定で軸受部より異音発生！
 インペラ清掃とベアリングの交換の実施されたが異音は以前よりあったとの証言有り、軸受部のコジレを修正すると異音も消滅

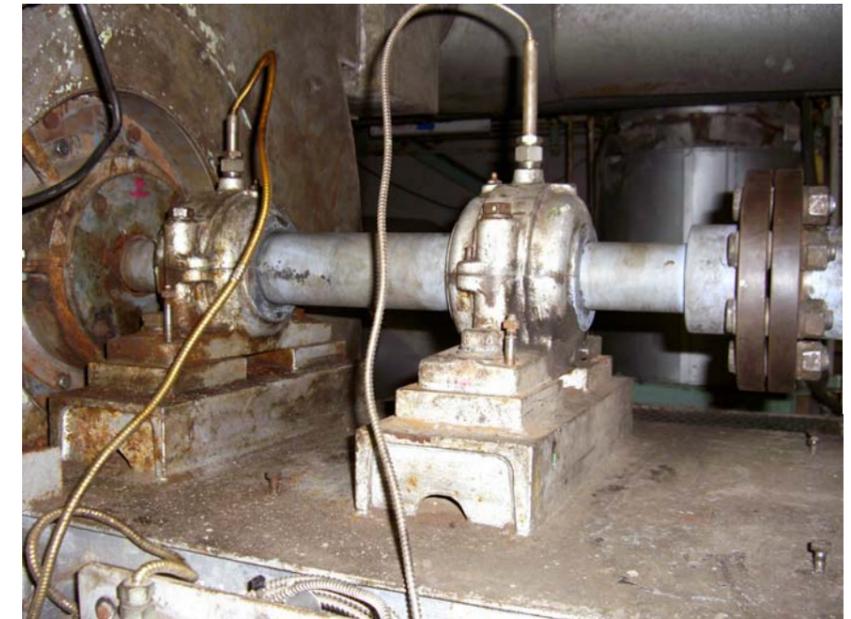
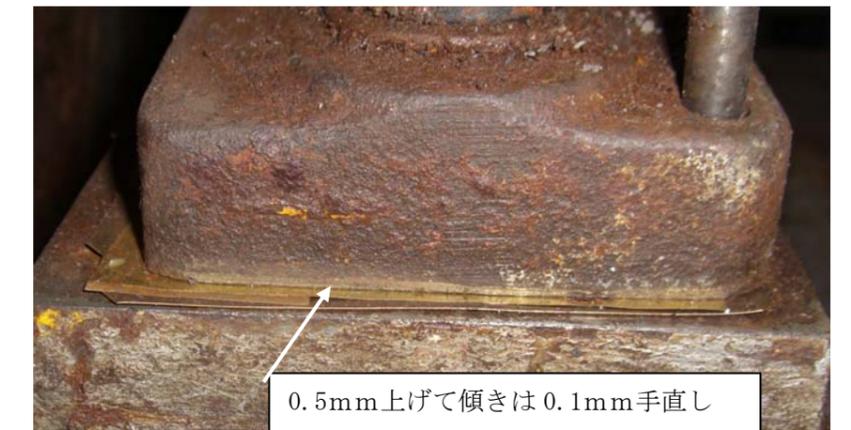
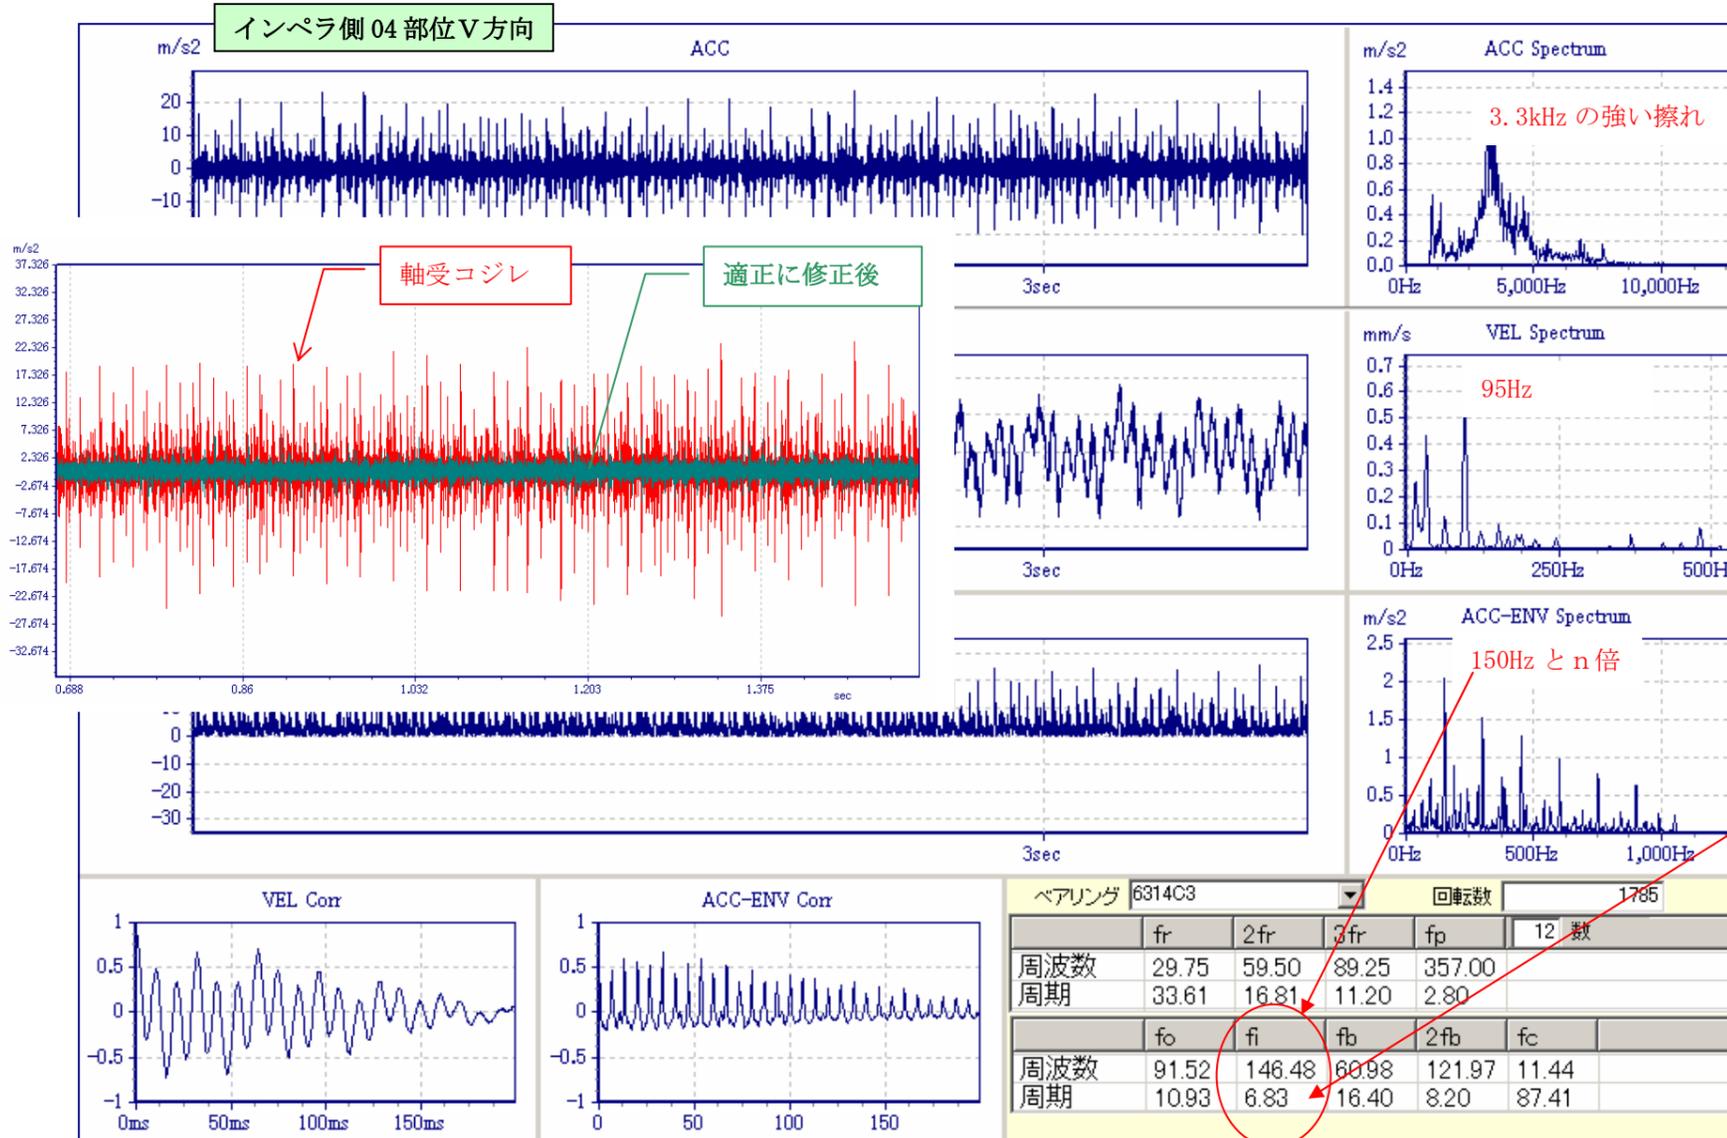
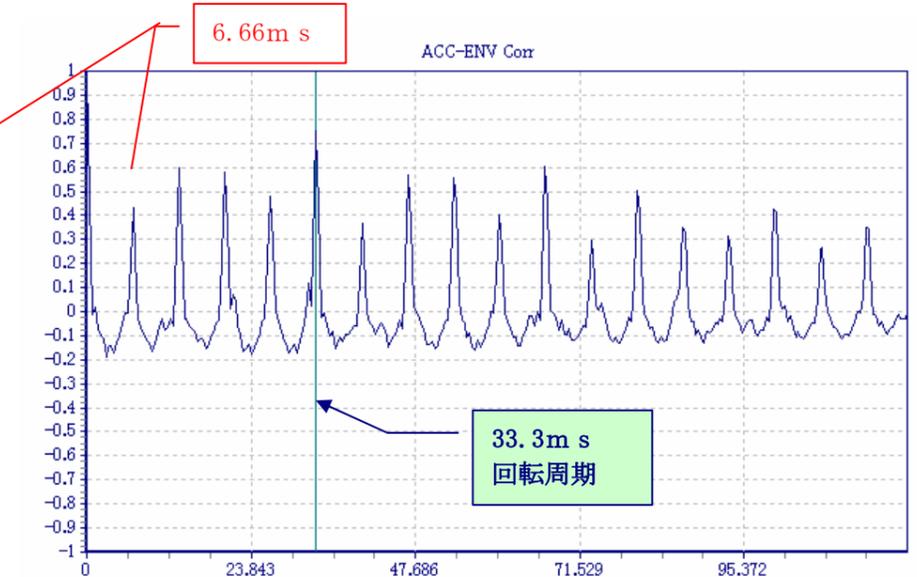
【所見】
 メタル軸受と同じ考えで軸受を調整しないとベアリング部は大きなストレスを生じます。やがてインナーレースの疵に発展。従って、軸をセットした状態で軽く廻るまで調整する必要にあり！この辺の考え方をミクロの視点でやらないと加速度値の異常や軸受温度などに悩まされます。

コジレによりインナーレースもどき周波数が見られる。
