D'ignose karte 振動診断カルテ

F.No 1032

PM 2009PM優秀商品賞 2009年度賞	判定コード	A-屋外粉塵多し-AC5 加速度波形の異常!	測定 解析	株式会社 沢田 作雄	
	対処	分解整備の必要			
会社名	ABC社	製造所	DE工場	動力伝達	流体継手
設備名	〇〇流体継ぎ手			モータ容量	4P 1600.0kW 48枚
計測日時	2010年〇月△日			回転数	971.0 rpm
計測目的	異音の調査			機器回転数	971.0 rpm
機種	流体継ぎ手			基礎タイプ	コンクリート基礎

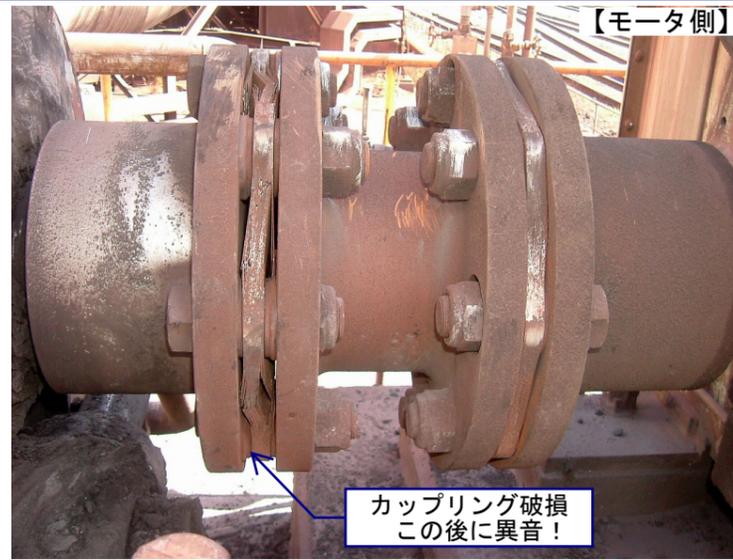
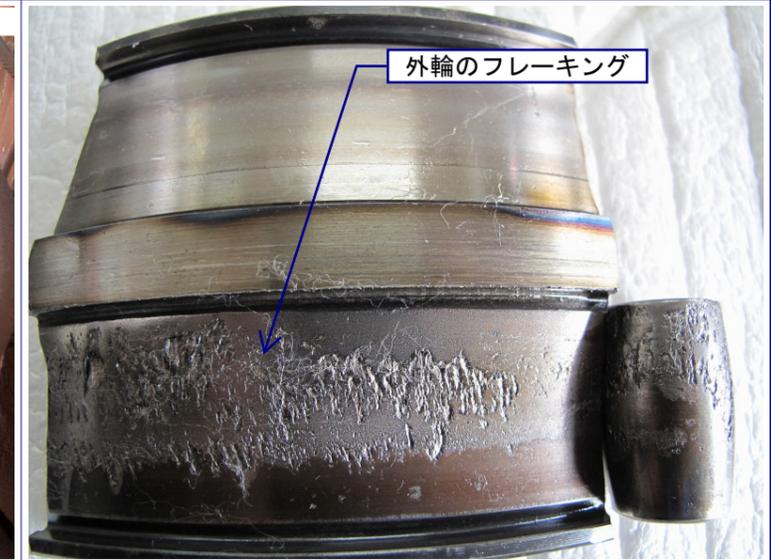
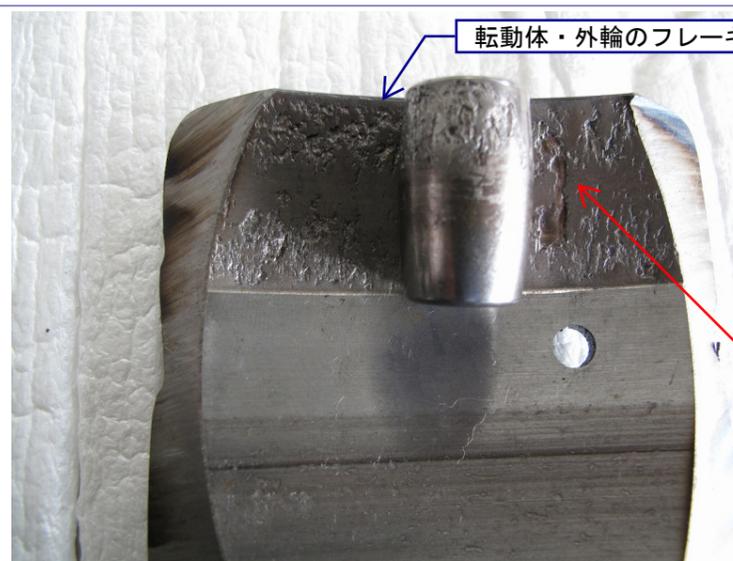
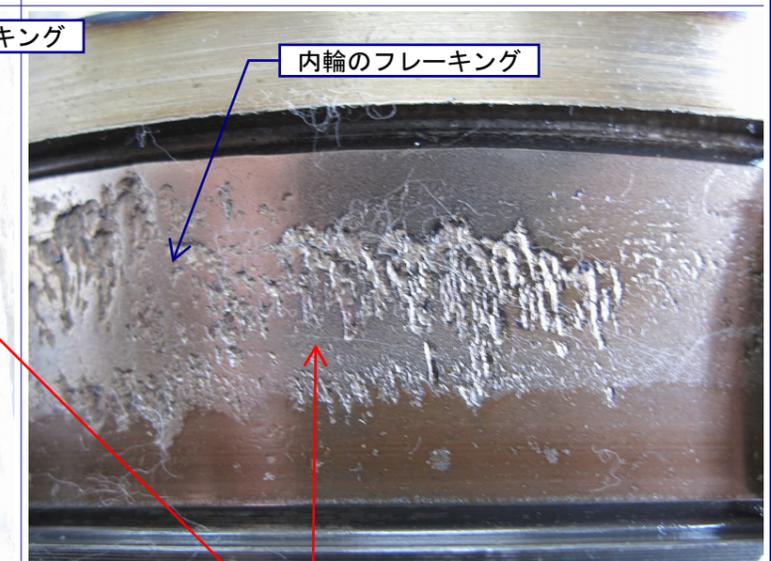
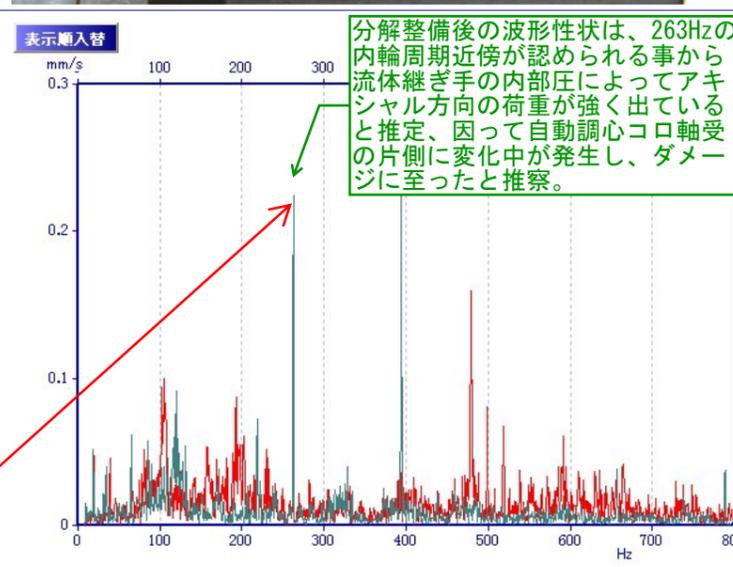
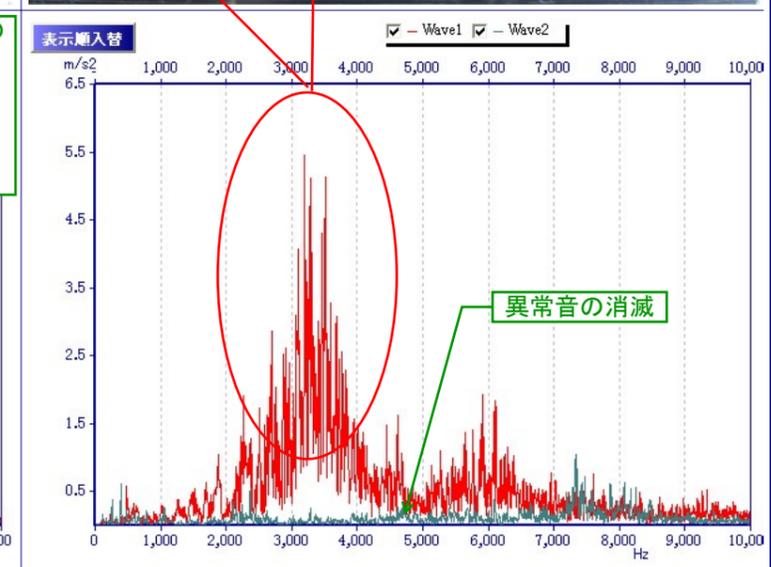
[所見]
 ・測定された振動値は19.85Hzの回転周期での衝撃と軸の揺動が認められます。
 軸受部の状態は不可、保持器の摩耗が進展していると想定されます。
 緊急に分解整備が必要です。

【分解整備後の所見】
 ・分解整備後の入力側の卓越周波数は、263Hzと395Hzでこの周波数は分解整備前の異常振動状態でも確認出来ます。今後、この性状の変質を注目して下さい。
 ・263Hzはインナーレースのパス周波数に起因し、アキシャル方向に荷重荷荷が掛かっているのが、トラブルの主因と判断します。
