Diagnose karte 振動診断カルテ F. No 0341

PM 2009 PM優秀商品賞 2012 優秀賞	判定コード	A-1屋外粉塵・水気多し-RYK 振動値はそれぞれ良好域	保全方式	PM-CBM-C2
	対処	ハウジングの補修が必要	次回測定日	2019/07/18
会社名	あるある工業株式会社		測定解析	瀬田田テクニカル 沢田 作雄
設備名	〇〇系統 ABC炉 排気ファン		動力伝達	レーザーカップリング
計測日時	2013年7月18日 15時18分		モータ容量	4p 150.0 kW 12枚
計測目的	分解整備とバランス修正後		回転数	1795.0 rpm
機種	送風機 (片持、直結)		機器回転数	1795.0 rpm
			基礎タイプ	ストラクチャ基礎剛

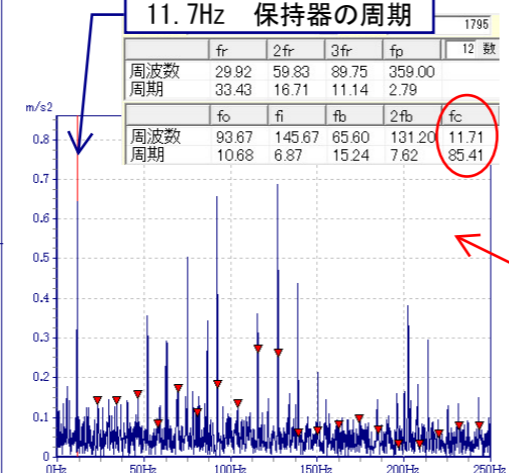
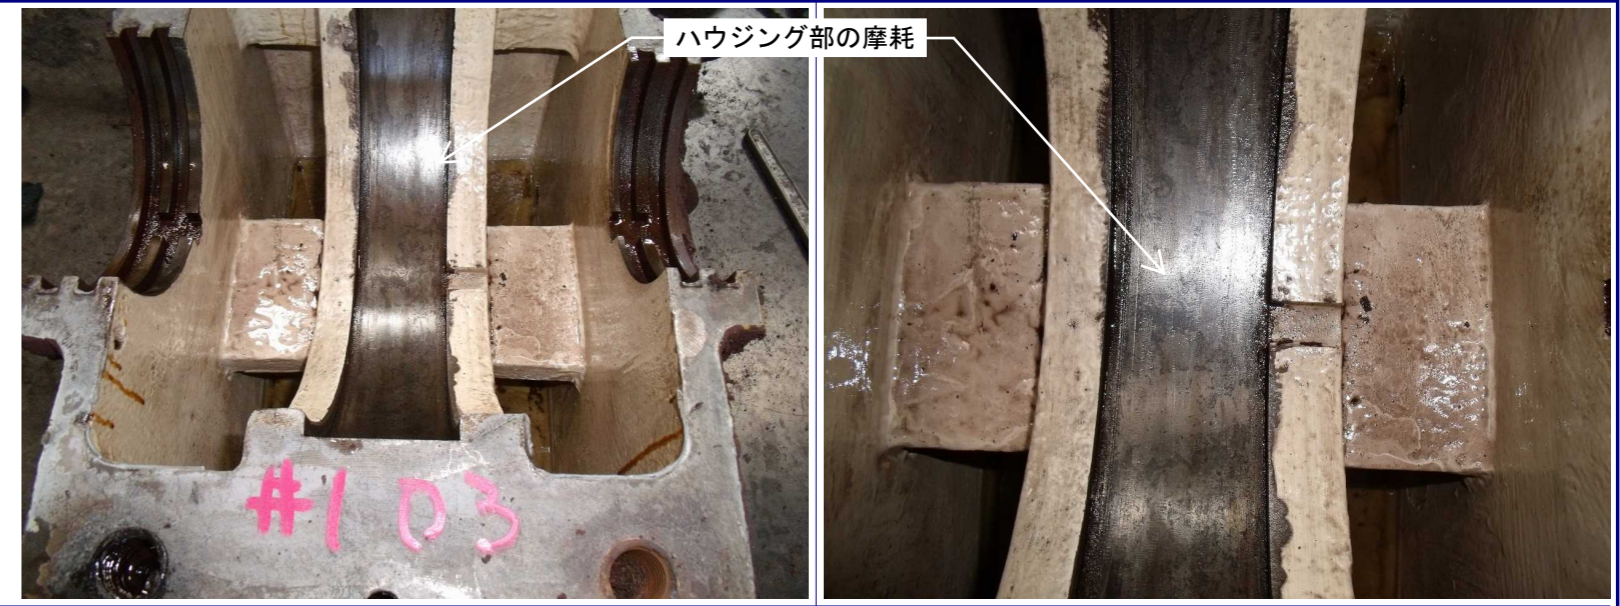
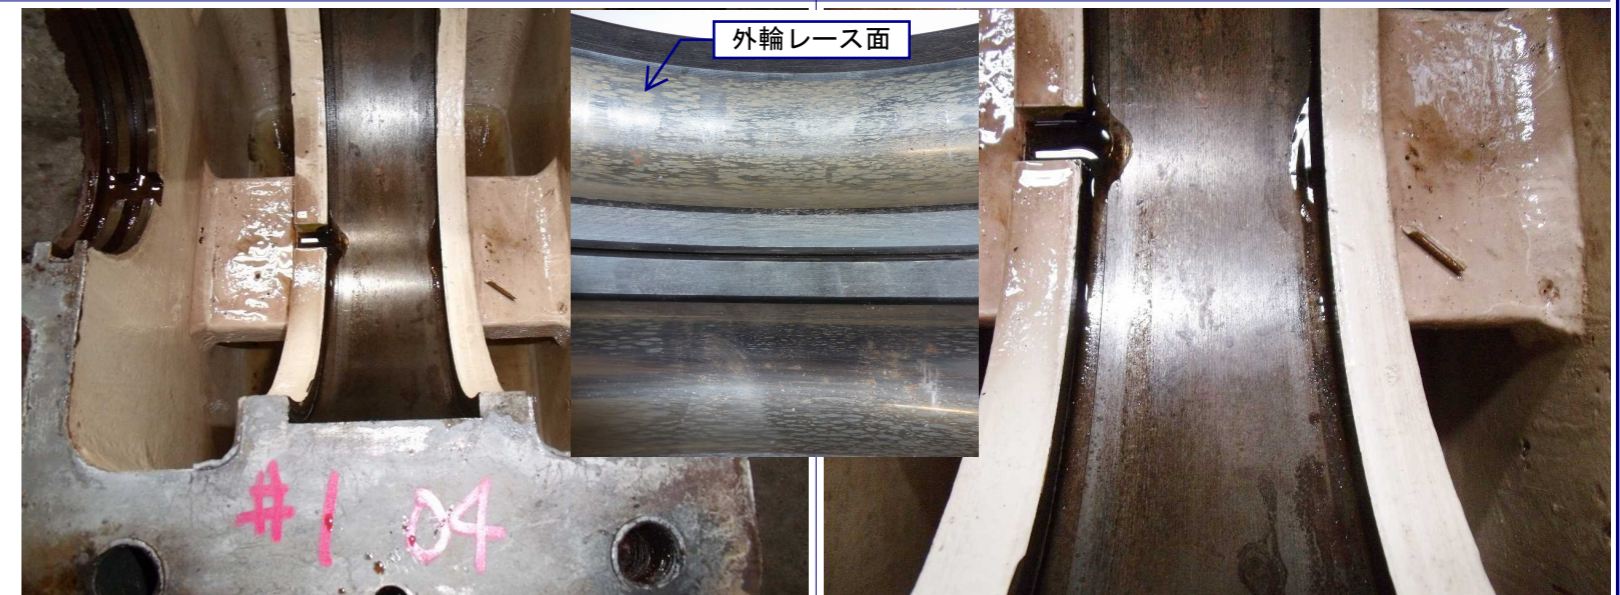
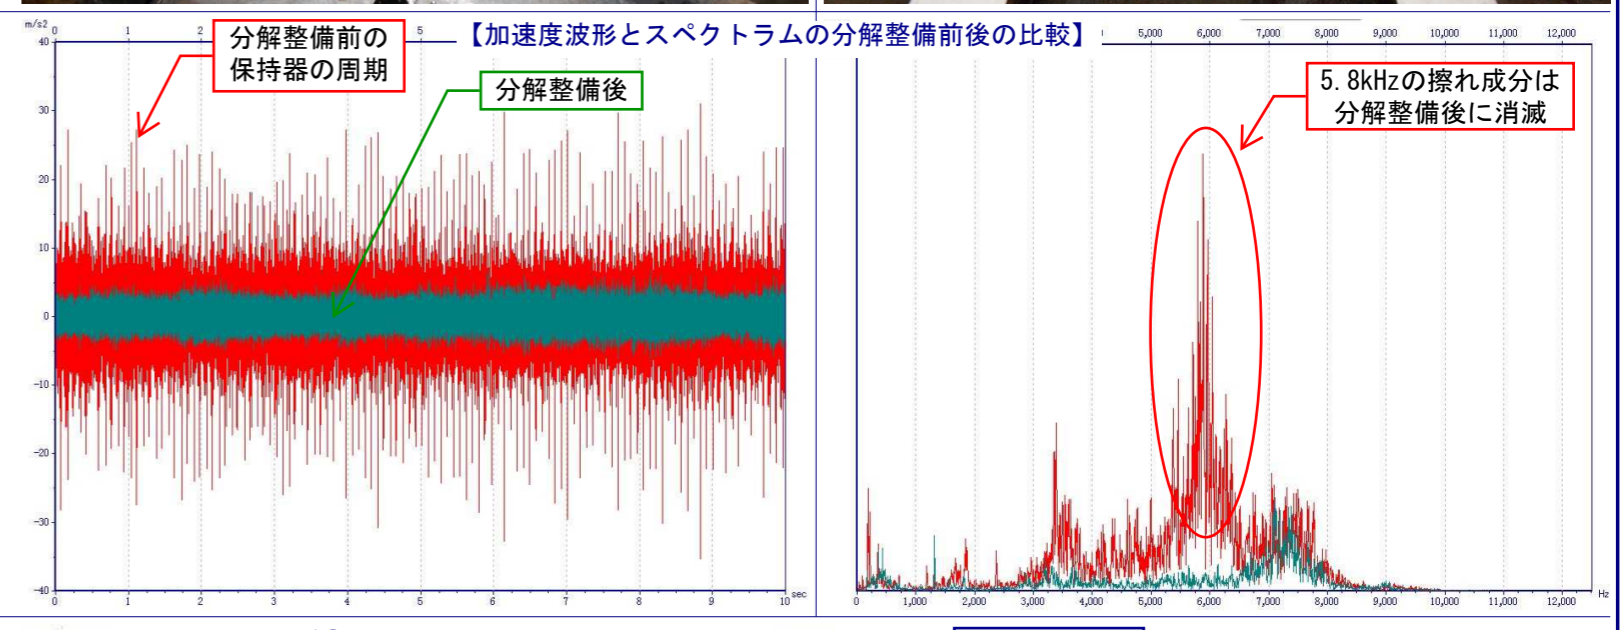
fr	2fr	3fr	fp	12 軌
29.92	59.83	89.75	359.00	
33.43	16.71	11.14	2.79	
fo	fi	fb	2fb	fc
93.67	145.67	65.60	131.20	11.71
10.68	6.87	15.24	7.62	85.41
