判定コード	A-AC 加速度値は注意領域	保全方式	PM-CBM-C2
	対処	経過観察を継続	次回測定日	2019/10/15
会社名	〇〇△工業株式会社 ABC事業所		測定解析	株式会社テクニカル 荒川 信悟
設備名	ABC設備 1号誘引通風機 (I D F) VH		動力伝達	直結
計測日時	2013年10月15日 14時57分		モータ容量	4 P 132.0 kW 16枚
計測目的	デモ診断		回転数	1785.0 rpm
機種	2段側送風機 (片持、直結)		機器回転数	1785.0 rpm
			基礎タイプ	コンクリート基礎

判定コード	A-AC 加速度値は注意領域	保全方式	PM-CBM-C2
	対処	経過観察を継続	次回測定日	2019/10/15
会社名	日鉄住金環境プラントソリューションズ(株) 島田事業所		測定解析	株式会社テクノカル 荒川 信悟
設備名	通風設備 1号誘引通風機 (I D F)		動力伝達	直結
計測日時	2013年10月15日 14時59分		モータ容量	4 P 132.0 kW 16枚
計測目的	デモ診断		回転数	1785.0 rpm
機種	2段側送風機 (片持、直結)		機器回転数	1785.0 rpm
			基礎タイプ	コンクリート基礎

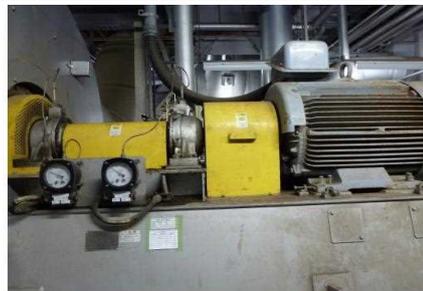
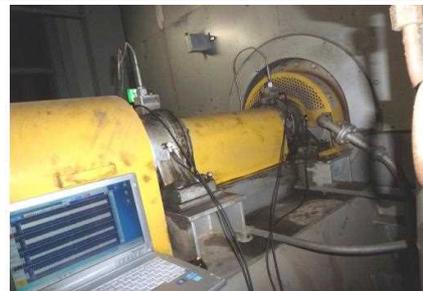
振動加速度値はファン側 (04) H>V方向でACC-P40m/s²を超えています。振動速度の主成分は回転ふれ回りでH方向とV方向では3倍のレベル比があり横方向の剛性が低い設備です。

振動波形、周波数はコスレ、周期は回転が主です。振れ回り増大と僅かなガタが振動の要因と考えます。

結果としてコスレが発生しているようです。

振動経過観察を継続が必要です。

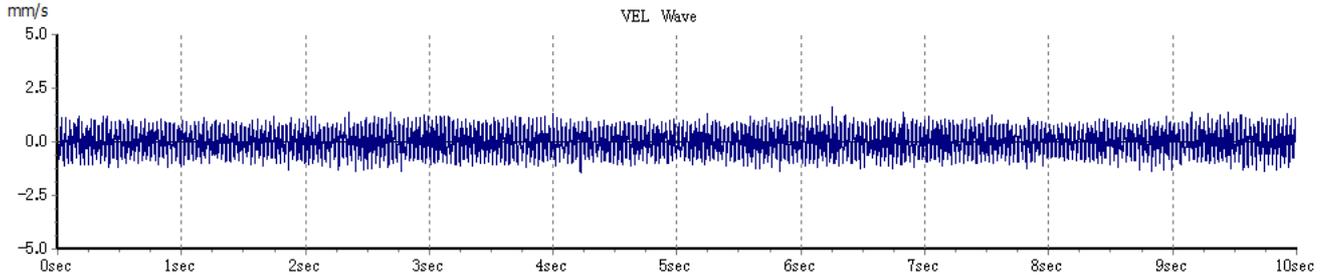
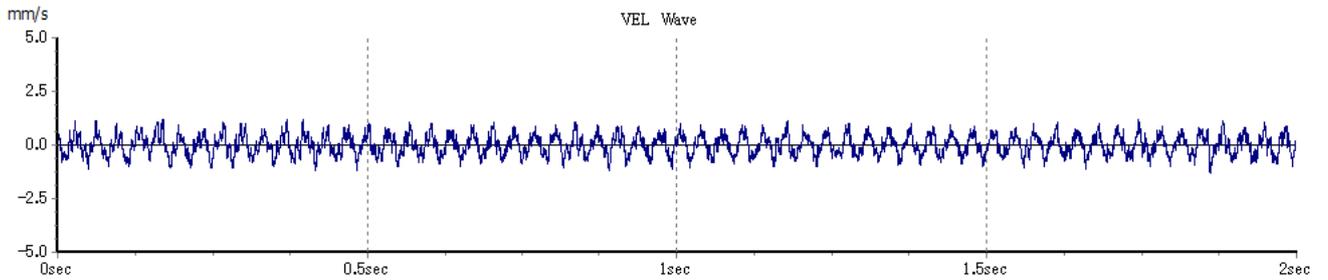
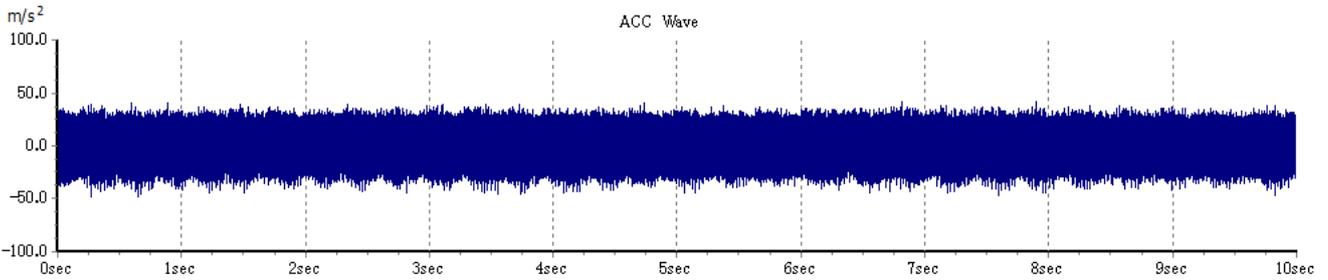
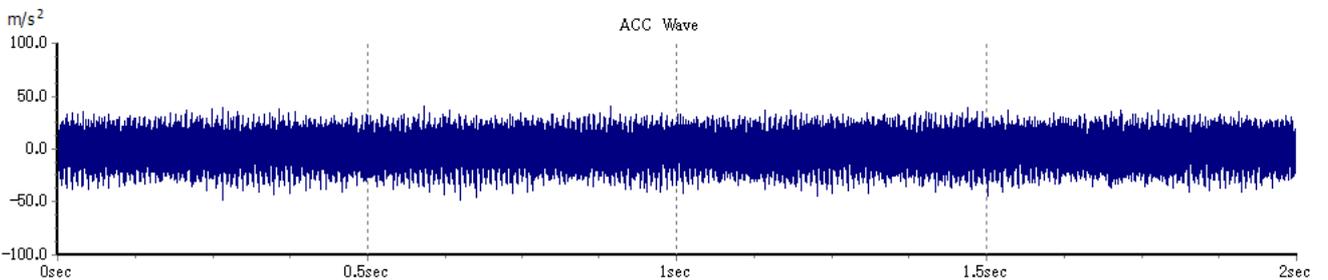
部位/方向
01R 症状/異常原因

- ・電動機
測定された振動加速度値は約10m/s²とやや高めになっています。その周波数主成分は電磁振動です。振動速度は低く、異常は認められません。
- ・通風機
振動加速度はファン側 (04) ACC-P20 (m/s² × 5) と高く、波形形状と周波数からコスレています。その周期は回転とその2倍、3倍とガタツキ振動です。

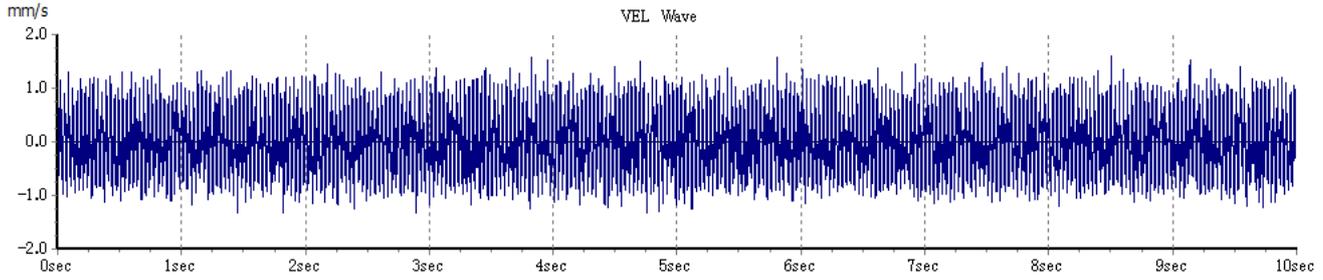
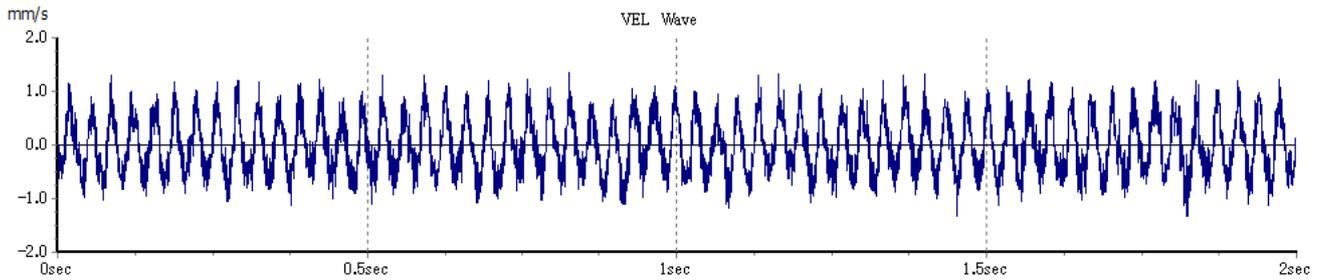
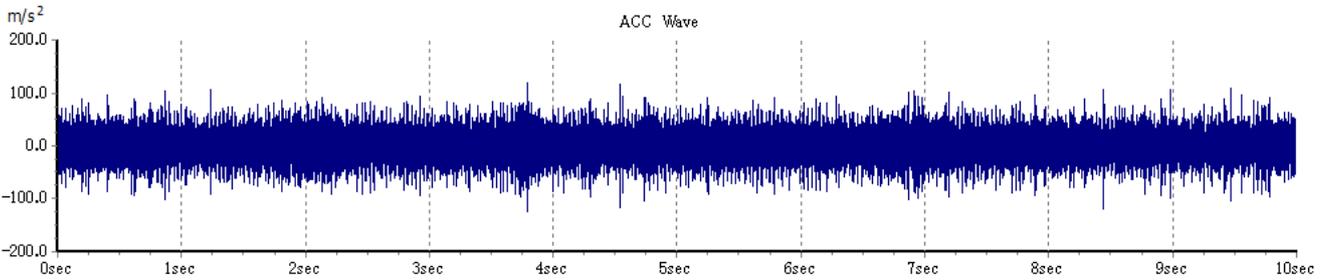
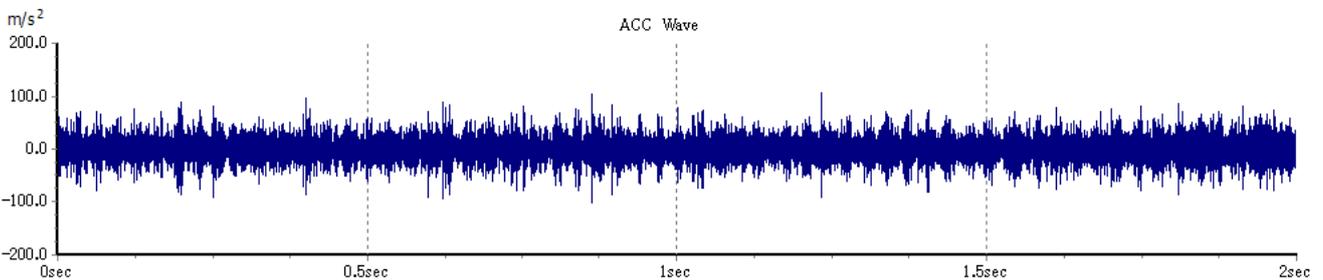
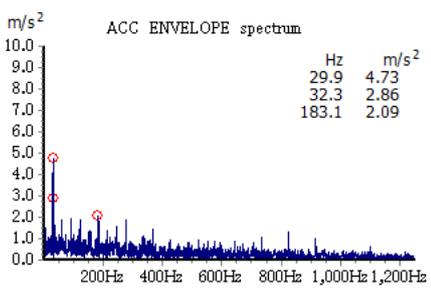
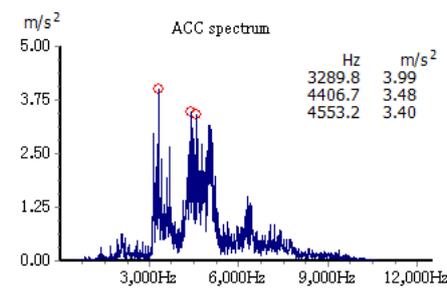
Analysis data 振動診断カルテ	部位/方向	症状/異常原因 04R	軸受部のコスレ
			嵌め合いガタ

軸受損傷の振動は見られません。
