実例と基準値-6

片持ち送風機の保持器周期

NITTE.NO.0435.0436

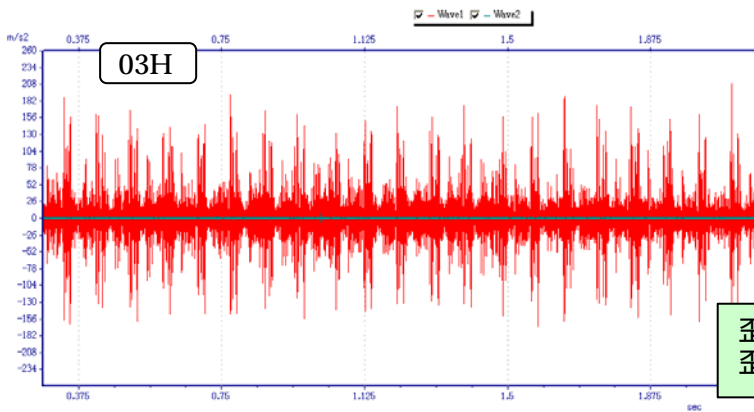
歪み箇所！この状態でベアリングを分解すると歪みの痕跡は消滅した。(もと通りに復元)

主因...更新後 2M で異音発生し、点検後に半割軸受部の締結ボルトを異常に締め過ぎた。素人さん！
