実例と基準値-11 恒久処置：片持ち循環ファンの軸受振動低下にシートを SIM.NO.0130-0134
 諸元 / (10年程度稼働) 主因...軸受ハウジングの摩耗によりバランス修正も不可、シートを挿入した。
 1.0M後にシート紙の確認とロックタイト#641の塗布テストはOK完了

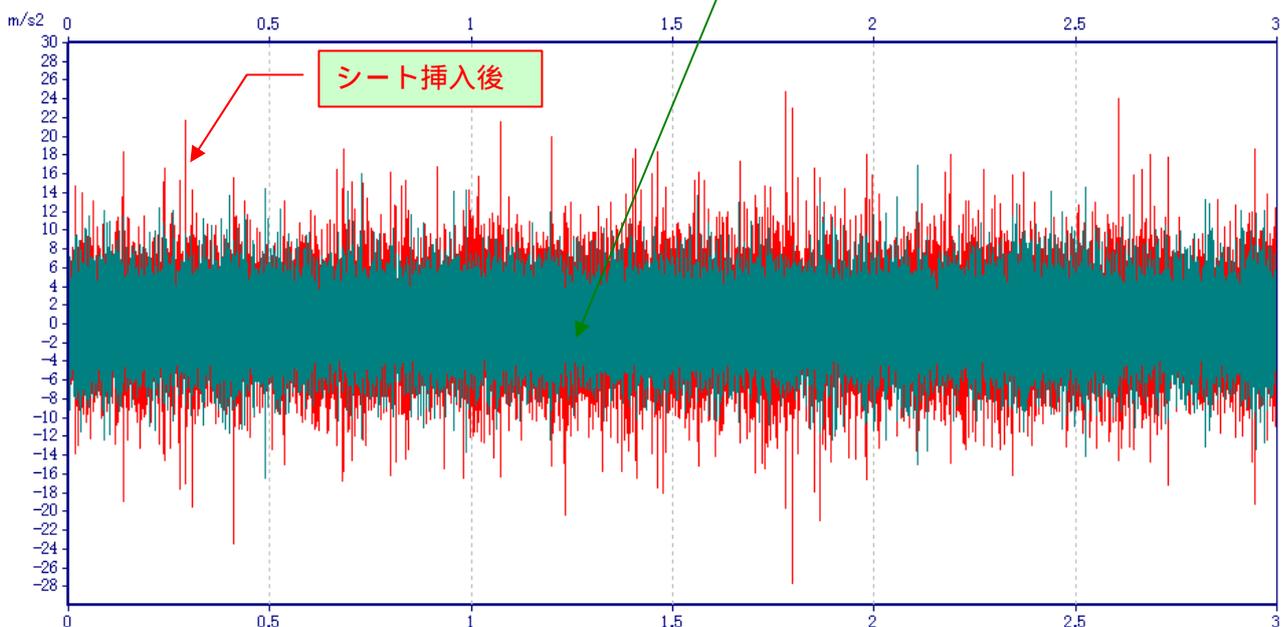
【03Vの加速度波形・ロックタイト塗布前後のオーバーレイ】

ロックタイト塗布後

シート挿入後

ベアリング外輪外径面とハウジング間に 0.1mm のシート挿入後

ベアリング外輪外径面とハウジング間にロックタイト#641 塗布後

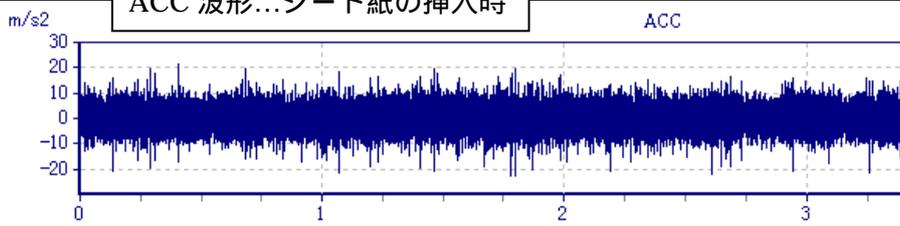
ACC 波形...シート紙の挿入時

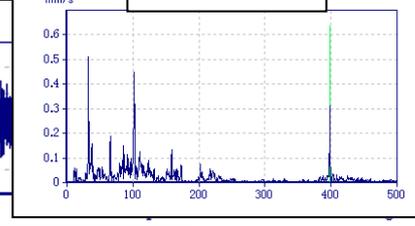
VEL スペクトラム

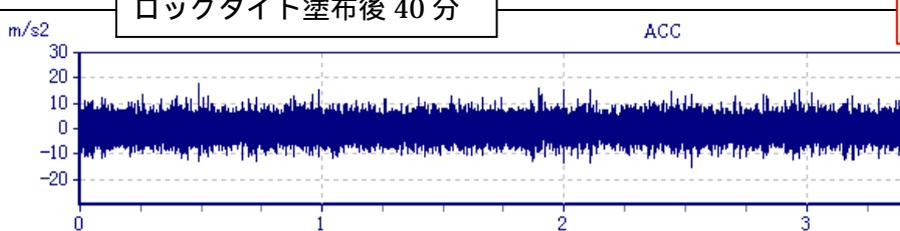
ロックタイト塗布後 40分

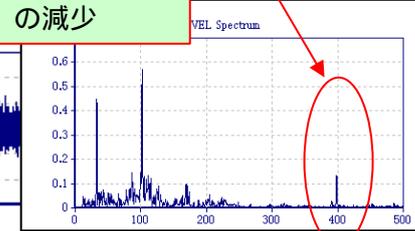
398Hz 成分
の減少
