【波形トピックス】

・1号 排気ファン

・2号 循環ファン

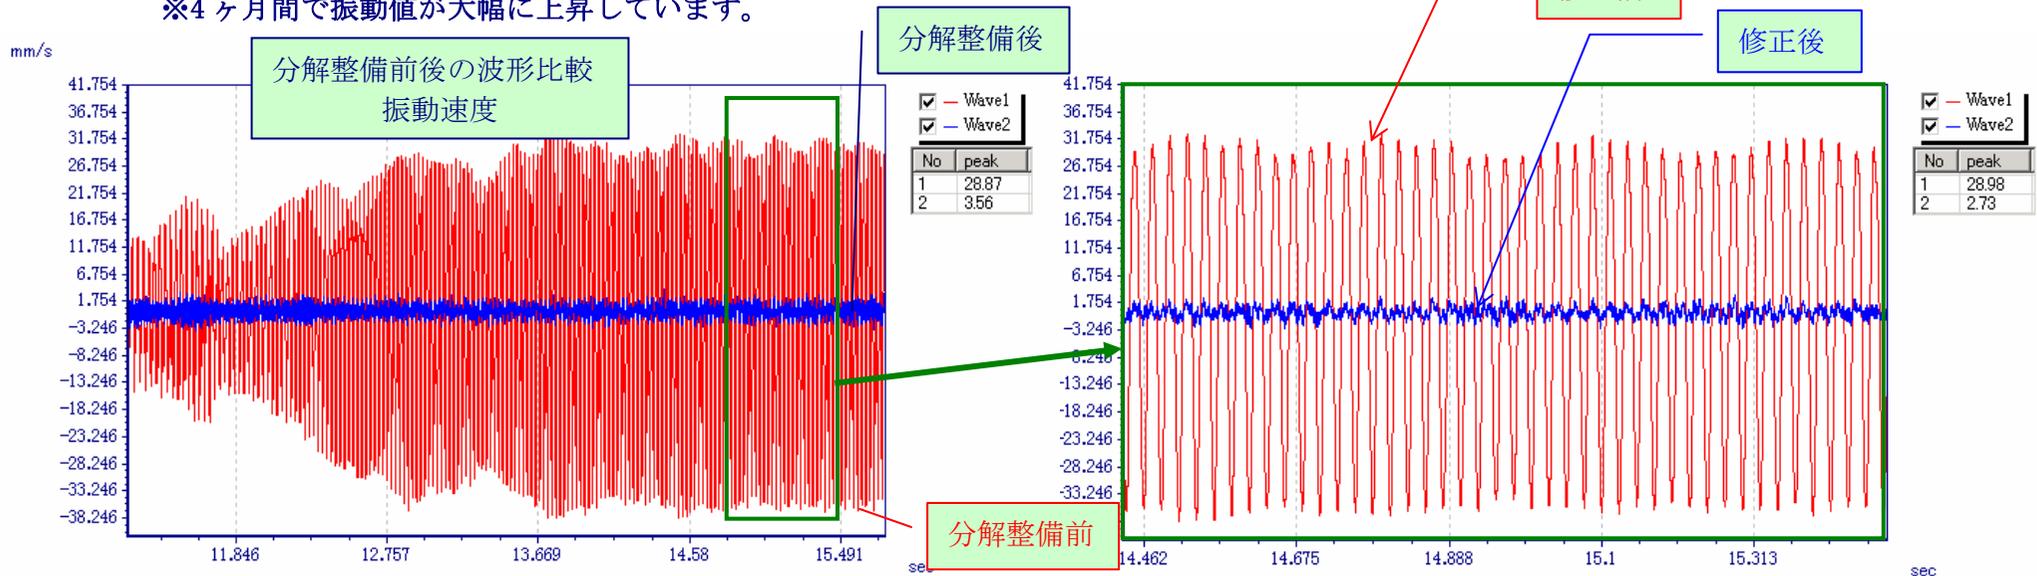
④部位に 124Hz の外輪疵周期が認められた。

※4ヶ月間で振動値が大幅に上昇しています。

[測定値表 (今回値) 2005年11月04日] ...分解整備後/バランス修正後 1786—2393rpm

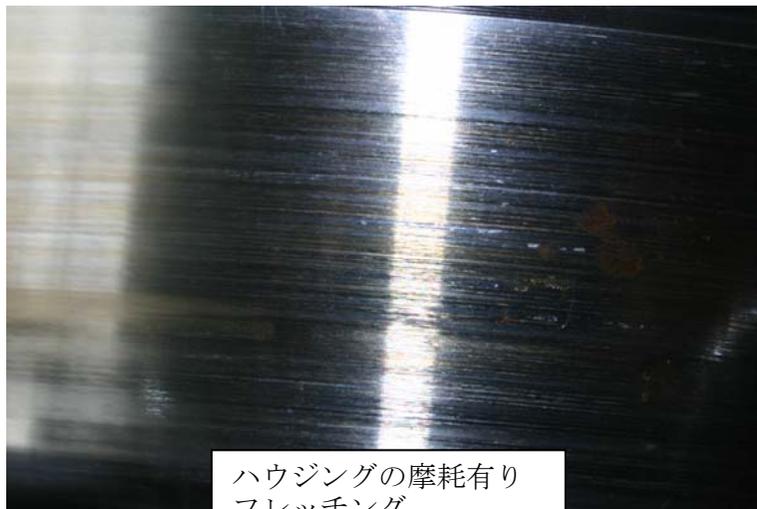
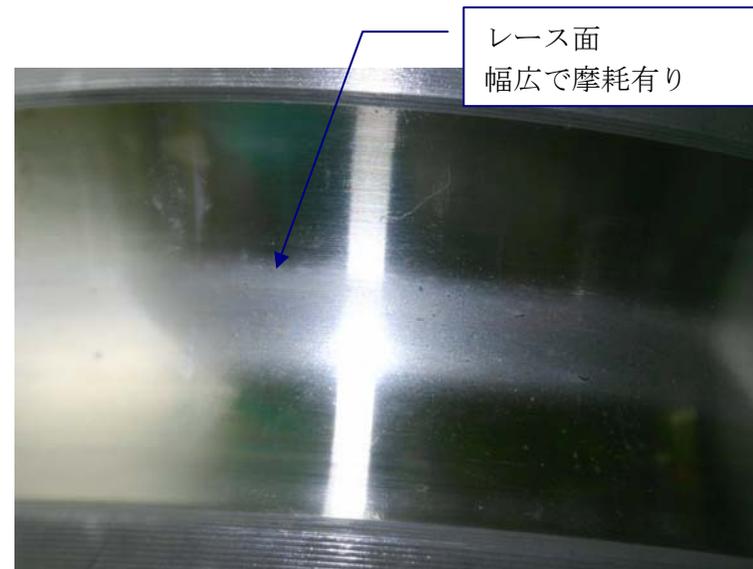
ファン側

ハウジングの摩耗有り
フレッチング

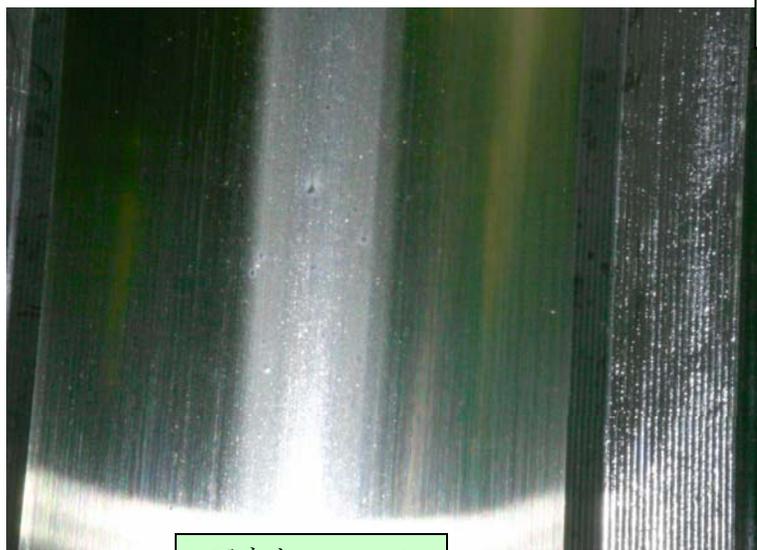
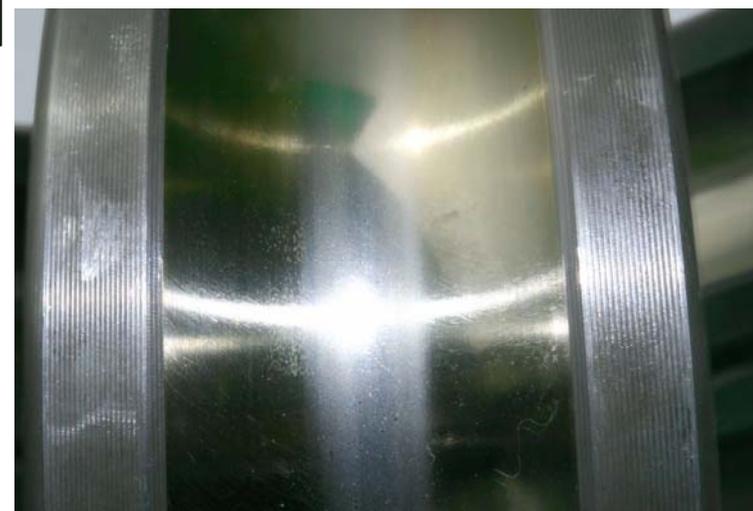
カップリング側

レース面
幅広で摩耗有り

アウターレース

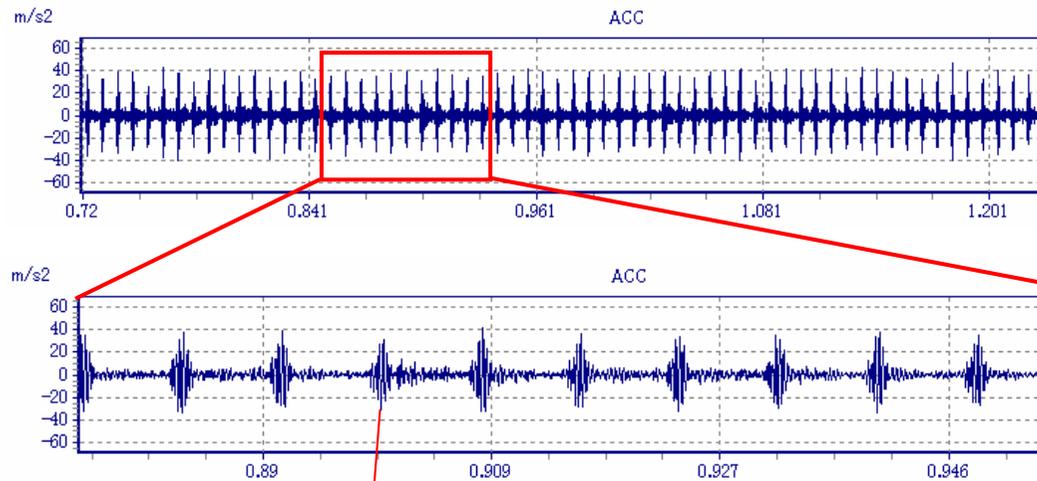
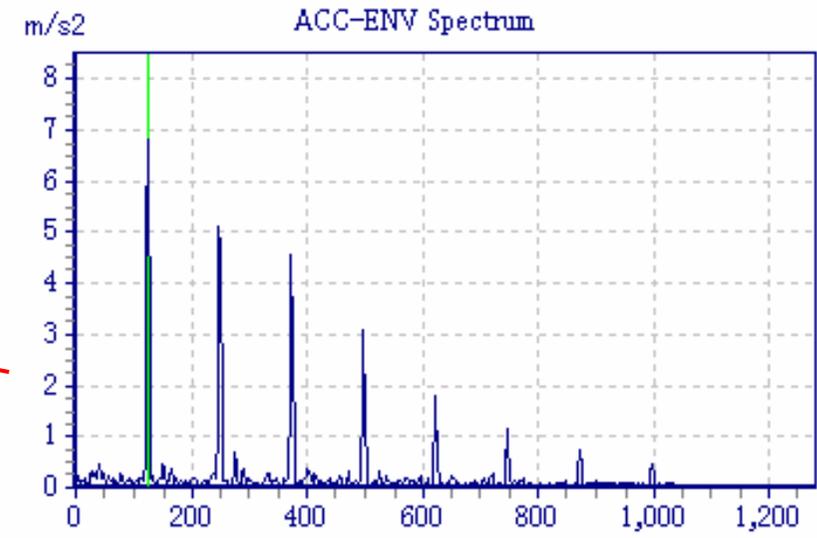
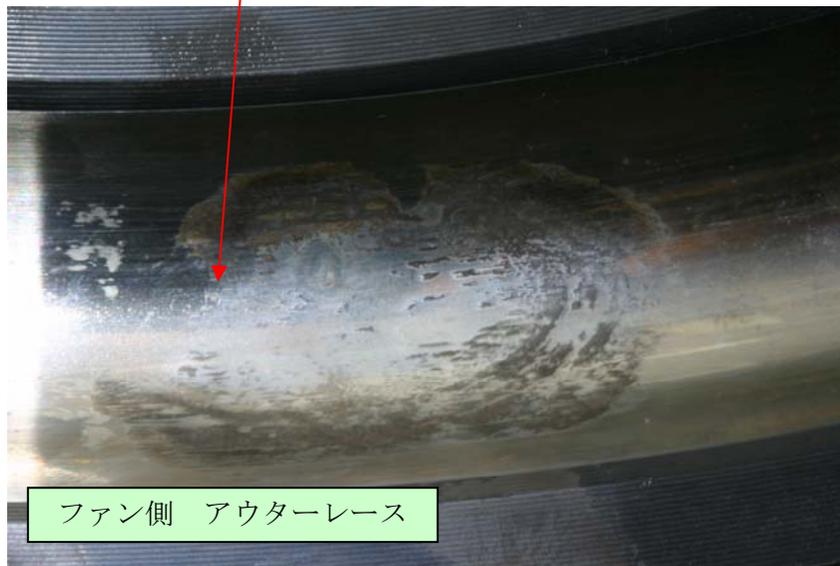
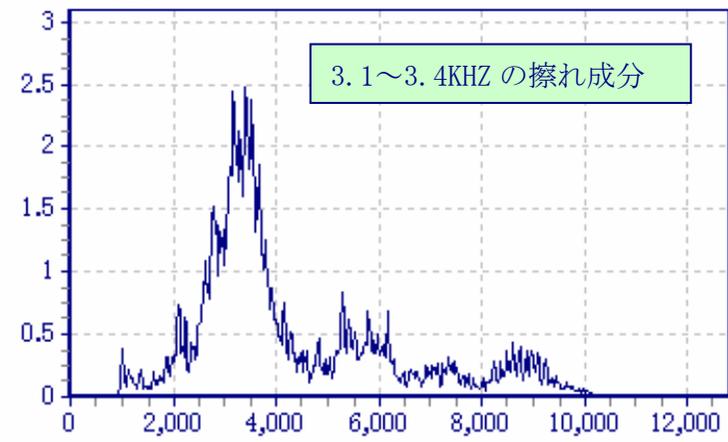
ファン側 アウターレース

ベアリング	6317C3				回転数	2395
	fr	2fr	3fr	fp		
周波数	39.9	79.8	119.8	479.0		
周期	25.1	12.5	8.4	2.1		
	fo	fi	fb	2fb	fc	
周波数	123.3	196.0	83.1	166.3	15.4	
周期	8.1	5.1	12.0	6.0	64.9

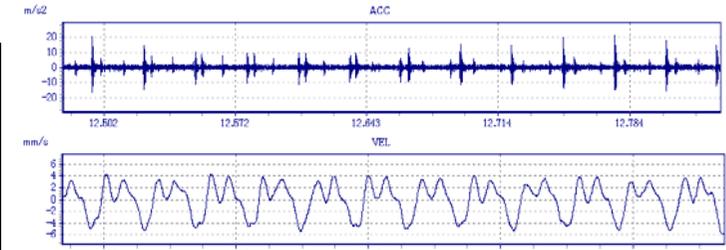
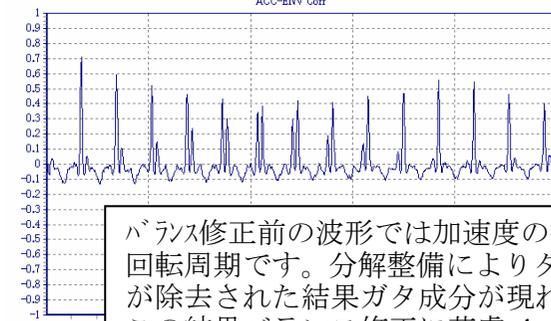
インペラと軸の嵌め合い不良
振動加速度の波形

バランス修正前の波形では加速度の衝撃性は回転周期です。分解整備によりダストなどが除去された結果ガタ成分が現れた。この結果バランス修正に苦慮！！

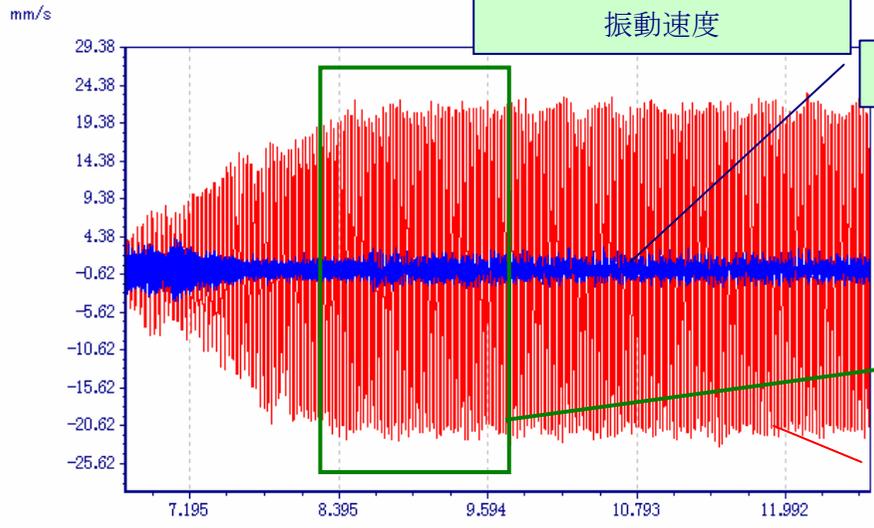
分解整備前後の波形比較
振動速度

分解整備後

No	peak
1	20.25
2	3.57

分解整備前

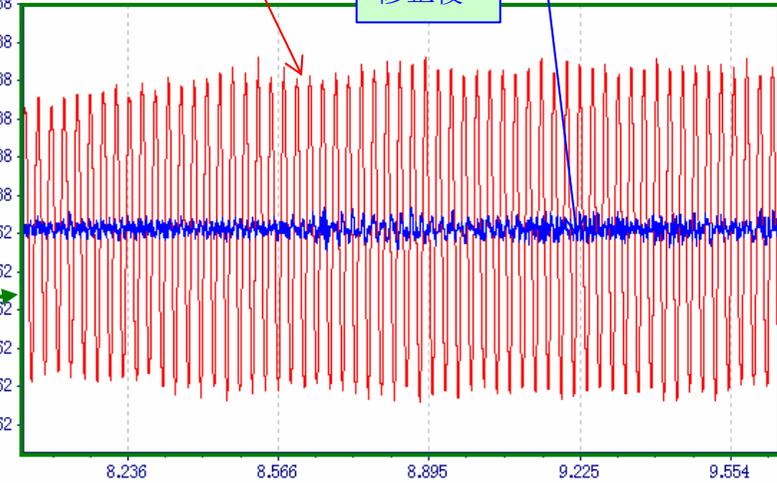
修正前

修正後

No	peak
1	19.71
2	2.54
