診断所見書

用送風機 「分解整備後」・「バランス修正後」

【測定日】

・2007年05月02日 ・シミュダスSA-Pro

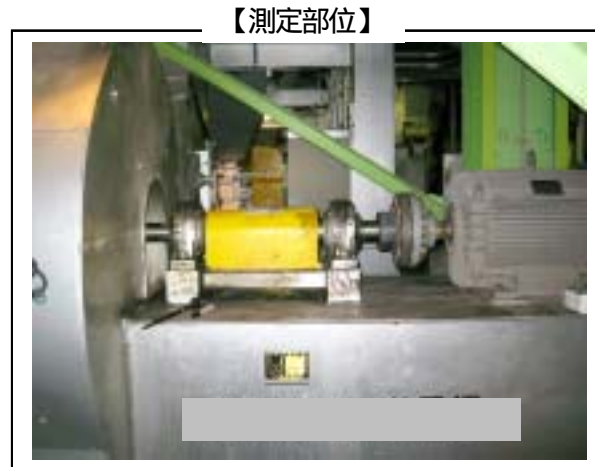
・2007年5/8日 ベアリング更新/部位 の軸受下面に0.2mmのシムを挿入し、軸の平行度を調整。

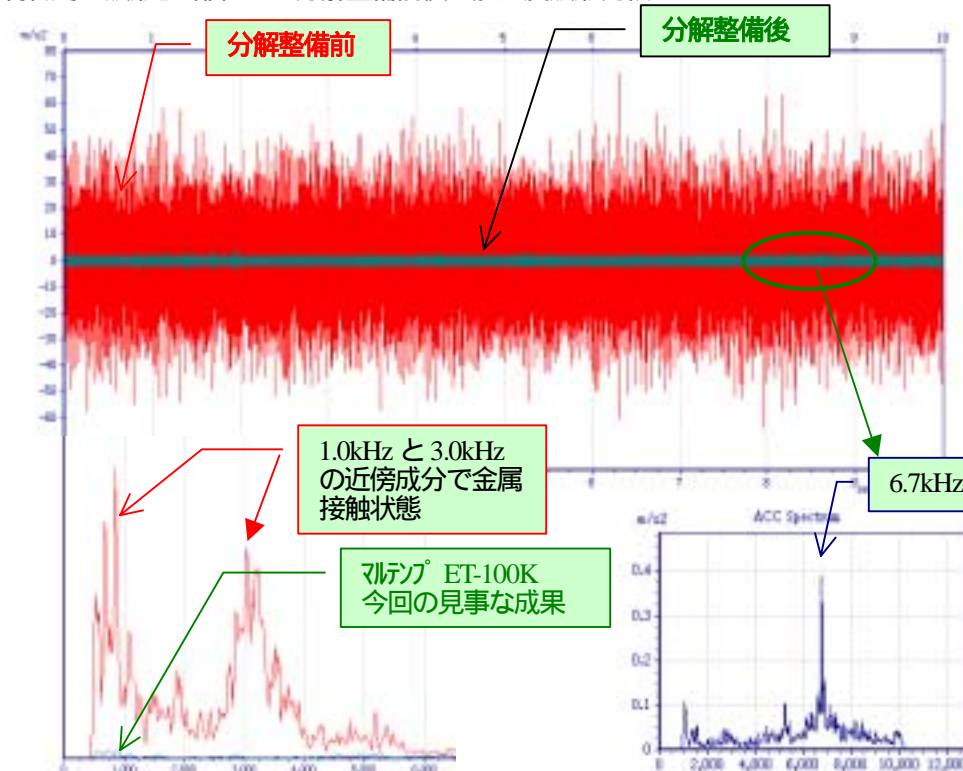
【特徴的な波形】・部位 H/分解整備前後の加速度波形比較

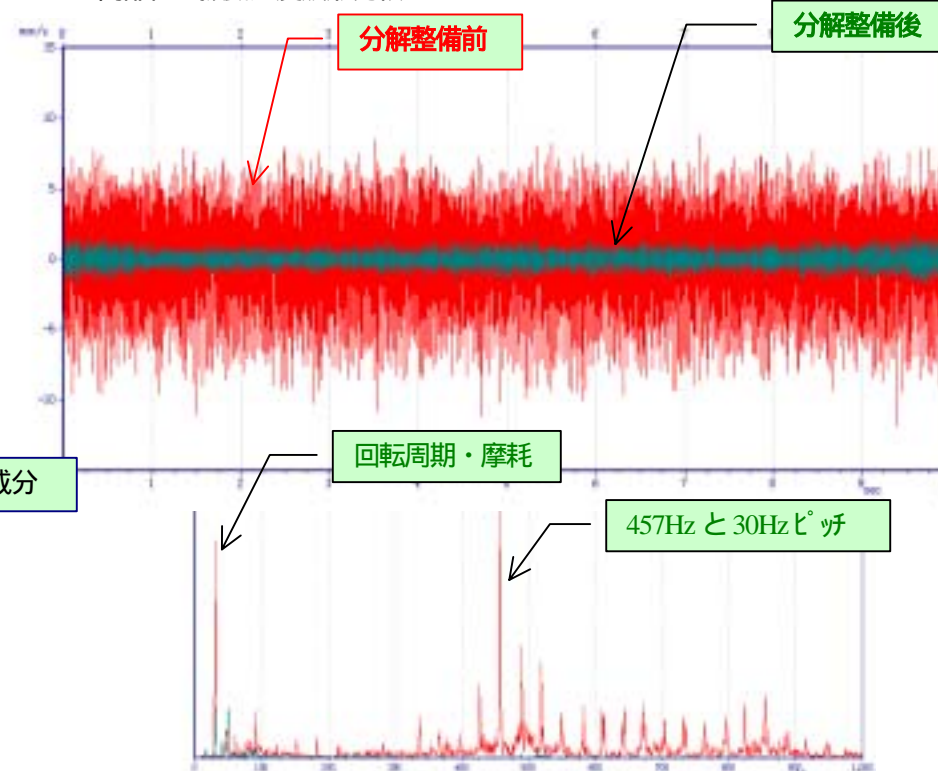
・同部位の振動速度波形比較

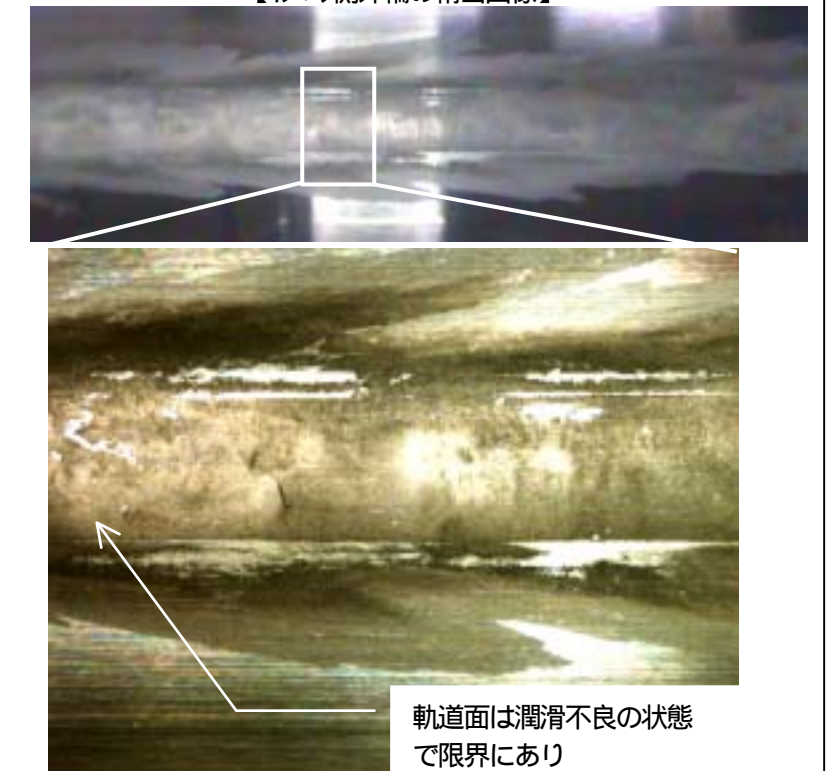
【インパ側外輪の精密画像】

軌道面は潤滑不良の状態
で限界にあり

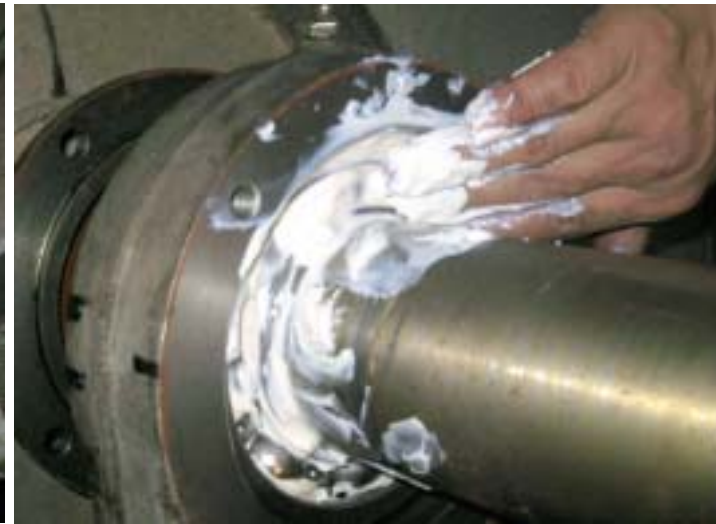
【組み込み後 マルテン® E T-100 K グリースを手塗り】

・今回は、最適な潤滑性能を有するグリースを選定、直接手で塗り込みました。今後は、粉塵などの問題がなければ、定期的な内部洗浄とグリースの塗布による潤滑管理が望ましいと判断します。軸受の傾きの調整やバランス修正も最良な状態に調整出来、グリースも高寿命にタイプに変更したため、今後は傾向的な振動管理をお奨めします。

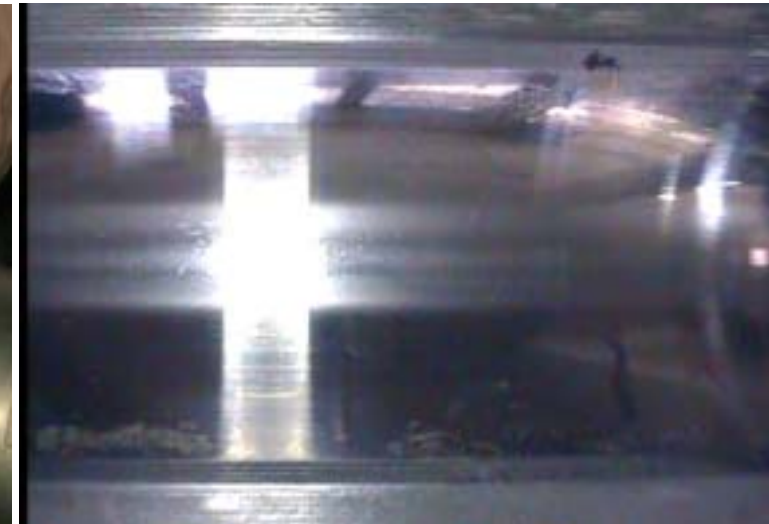
【内輪の軌道面は摩耗あるがダメージはなし】

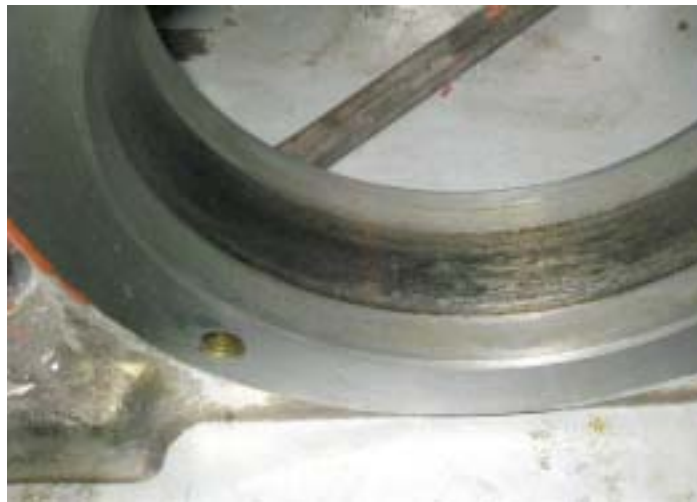
【インペラ側のハウジングは摩耗の兆候にあり】

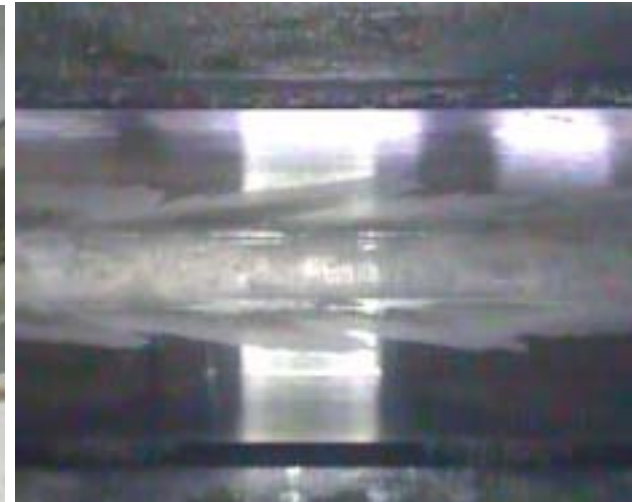
【外輪の剥離・潤滑不良と疲れ】

・設備を長く良好な状態に保持するには定期的な潤滑管理が重要です。また、グリースの潤滑性能も大きく左右します。強制的なグリースの給脂は、内部の必要なスペースへ都合よく入りません。まして、劣化したグリースの排出孔も装備されていないのでなおさら問題が生じます。

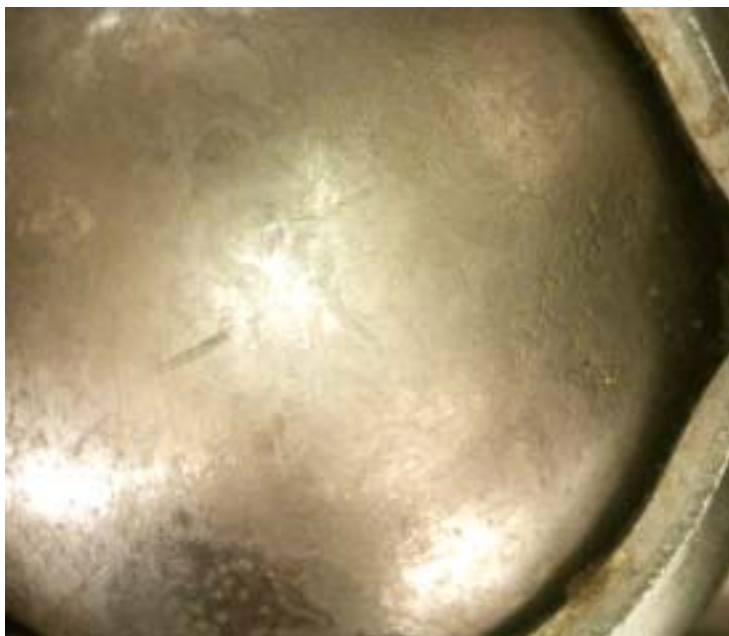
【梨地状 潤滑不良や疲れ】

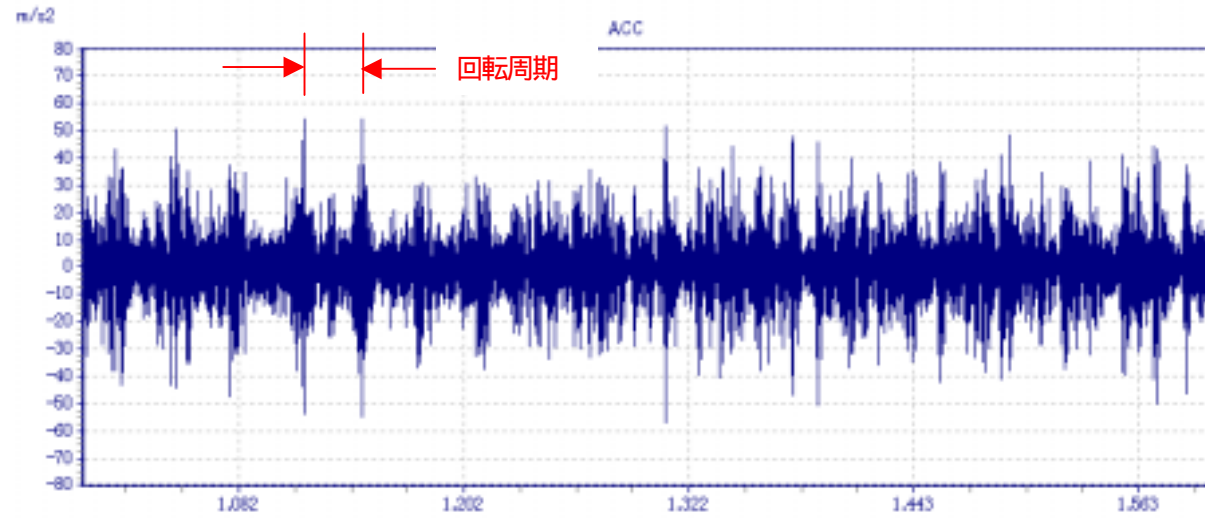
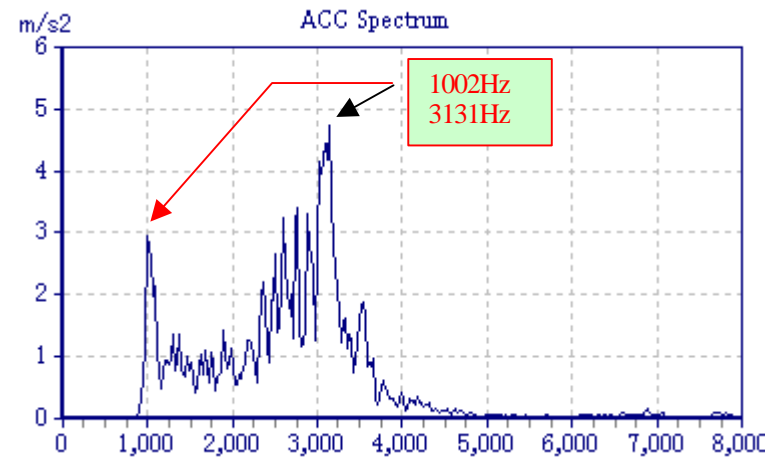
・分解整備前の部位 V方向の加速度 N波形です。

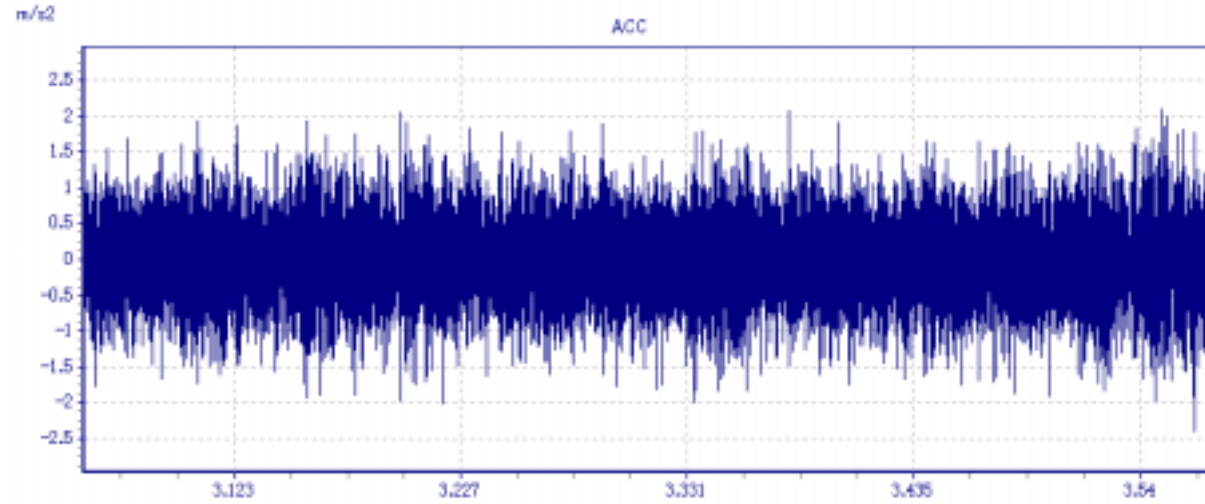
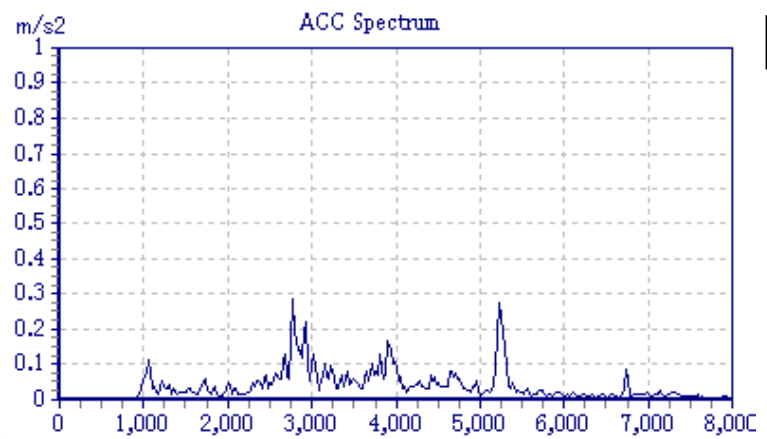
・分解整備後の部位 V方向の加速度 N波形です。レベルは大幅に低下しています。

今回から協同油脂社製のマルテンプE T-100K グリースを使用しました。ACC-P/5 は0.4 m/s2 程度で分解整備をした後には、大変すばらしい測定データです。

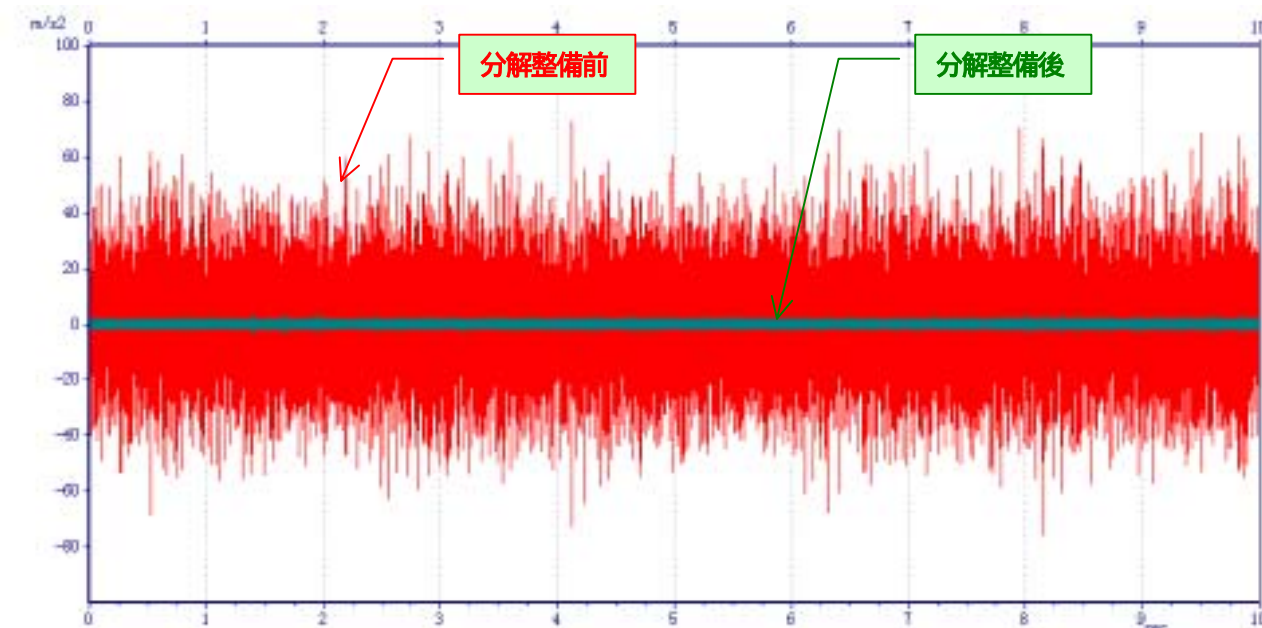
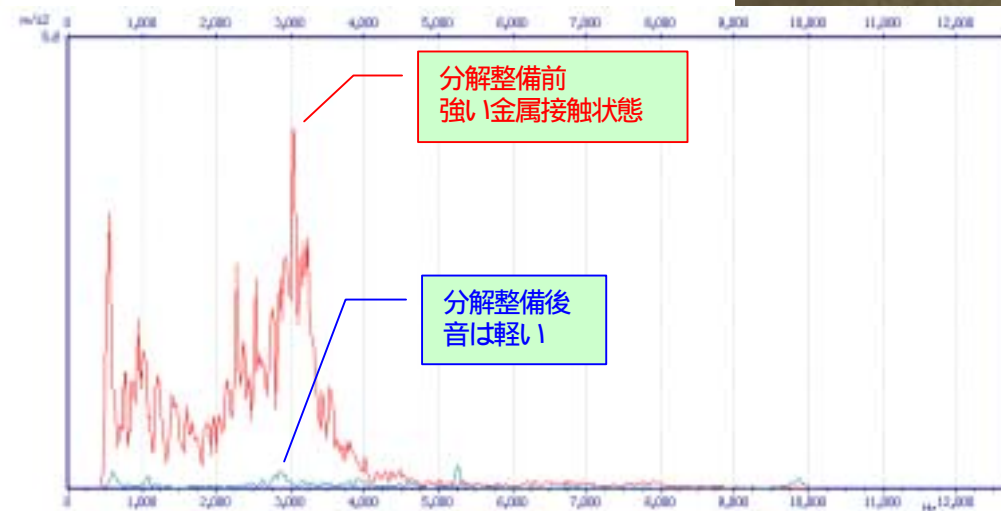
・上に現した加速度 - N波形の分解整備前後のレベル比較と右はそのスペクトラムです。
