1. 名称 : クレーン主巻き減速機
2. 内容 : 3段軸ビニオンギヤの1歯欠損 F.NO. 0514&0625 巻き下げ
3. 補修履歴 : 測定 2006年4/27日 翌日に欠損 (詳細は別紙参照)  
: 測定 2006年8/29日 ⑦ビニオンギヤの交換後 (波形比較)

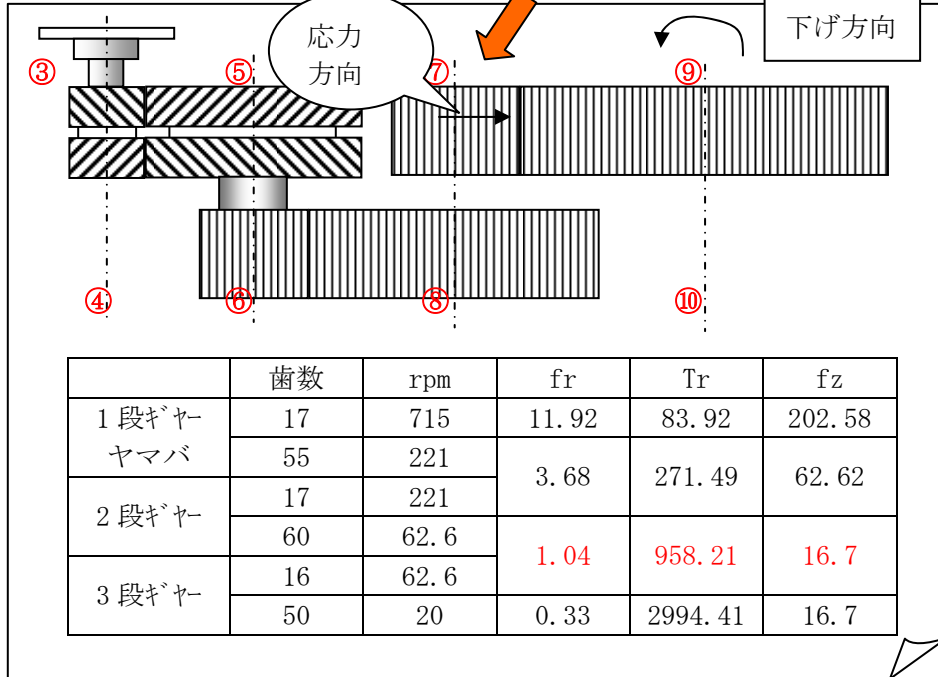
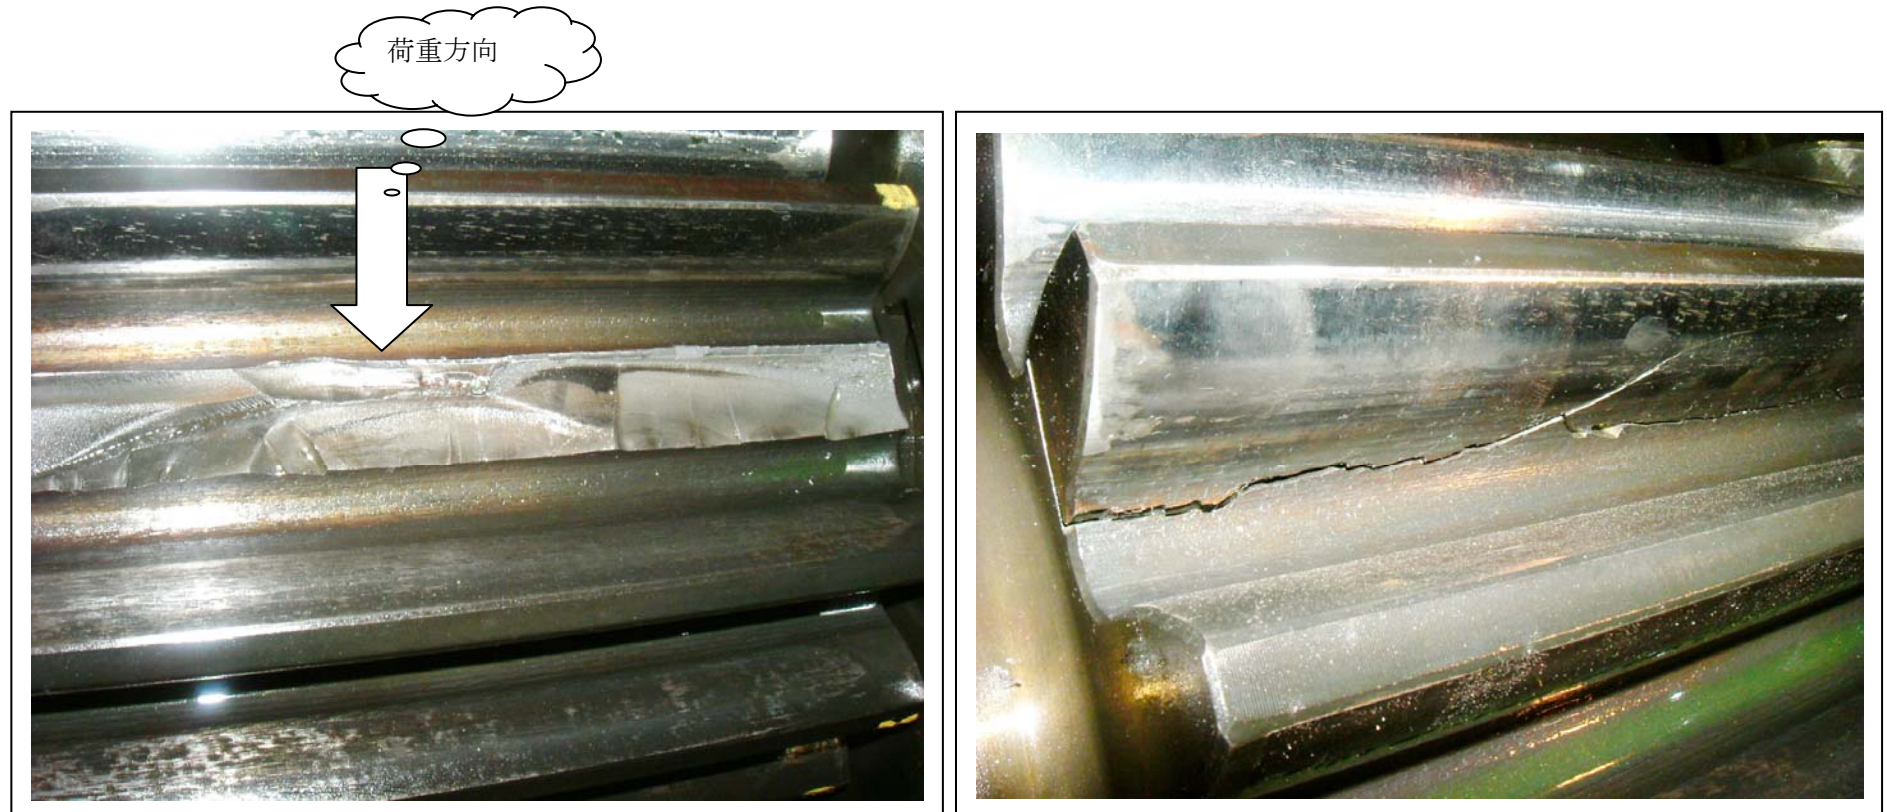
4. 概略図

波面の観察結果では、下げ方向に応力が掛かった疲労文様が見られます。添付の荷重計算書を参照下さい。

- ① 歯車の曲げ強さ 負荷係数を1.0として計算
  - 1-2軸の歯面は安全率 4.245
  - 2-3軸 " 2.166
  - 3-4軸 " 1.455 で安全率としては今回破損した部位が弱い。(歯元の曲がり)衝撃は加味していない。
- ② 噛み合い時の軸の曲がり(mm)
  - 3軸 0.0546
  - 4軸 0.0672 が得られた。

安全率は通常ギヤメーカーでは1.0以上ですが衝撃係数によっては1.0を下回る可能性があります。今回のように巻き下げ方向に疲労文様があることから、下げ時にトルクのクリアランスが衝撃性として現れた一因もあります。従って、今回のような動揺する波形はハウジング部との嵌め合い不良の要因が極めて高いと判断されます。高荷重による軸の曲がりも軽微にあり！今後、如何に管理するか貴重な波形の採取がされましたので波形のさらなる精査が必要です。
