実例と基準値-5

片持ちファンの軸受部コジレ

NITET.0399

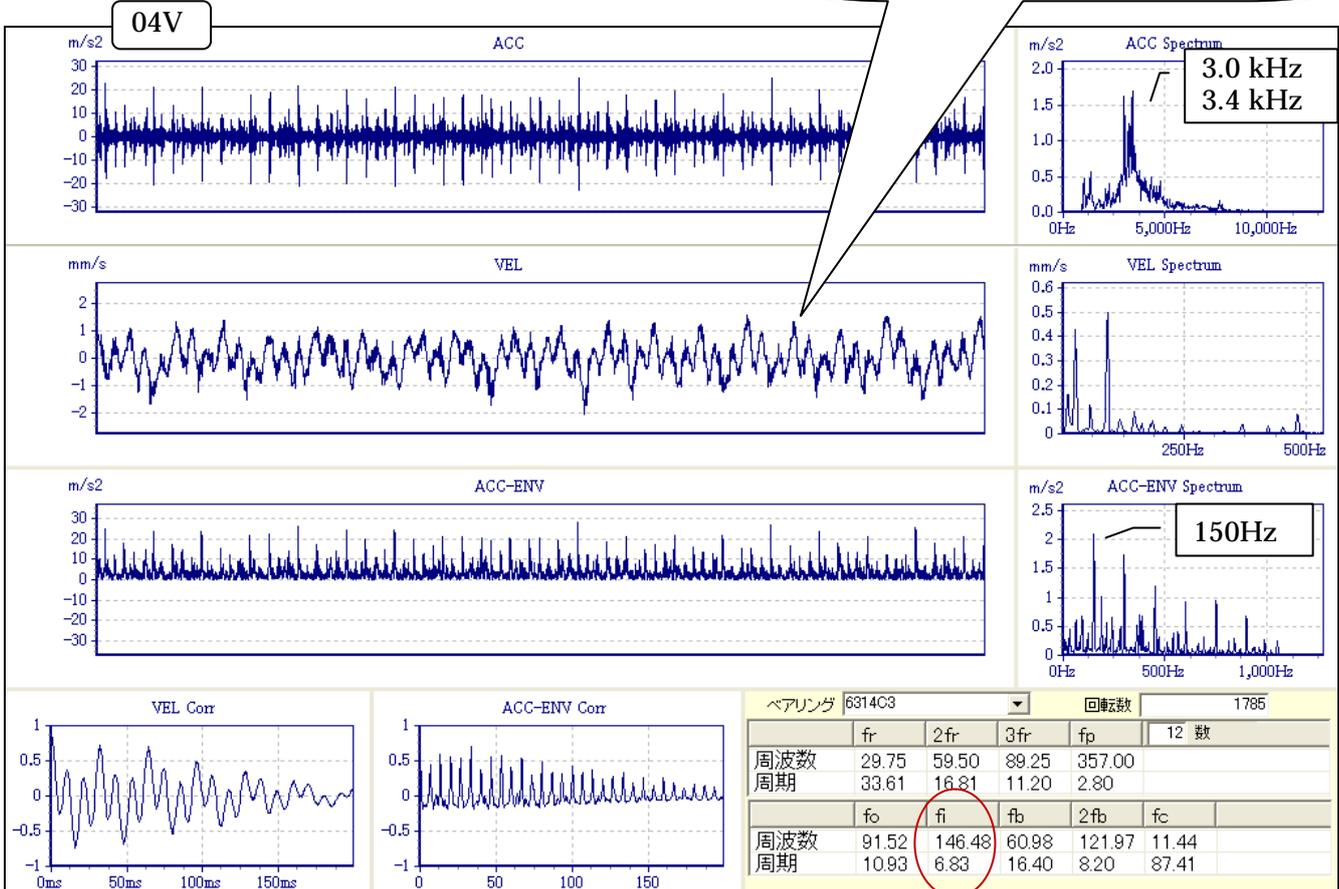
諸元 / 状況... 分解整備後の初期測定で軸受部より異音発生！ インペラ清掃とベアリングの更新をしたが異音は以前よりあった。軸受部のコジレを修正すると異音も消滅！（ 下面へ 0.5mm のシムを追加）

ACC 値は良好になったが、振動速度波形に軸受部に嵌め合い甘さがある。
