〇〇排気ファン 潤滑不良が主因でこの様な機種は GRP グリースがベスト！分解整備の必要なし！

[装置仕様]

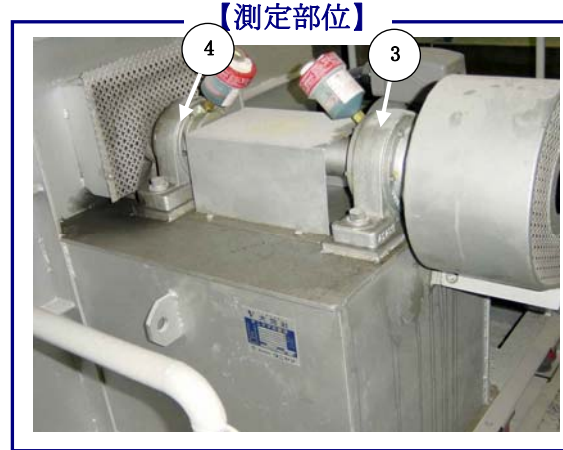
【測定部位】

- ・モータ容量 : 37.0KW-1770rpm
- ・回転数 : 2970rpm
- ・負荷条件 : 間欠負荷運転
- ・軸受 ① : 6311ZZ
- ② : 6313ZZ
- ③ : NU312
- ④ : 6214C3
- ・インペラ枚数 : 枚数不明
- ・潤滑方式 : グリース給脂
- ・軸受温度 : ③ 50℃ ④ 55℃
- ・整備実績 : 2004年08月盆工事 ベアリング更新
- ・所見 : 軸受更新により良好域にあり、モータ部は構造的に問題 **バランス修正が必要**

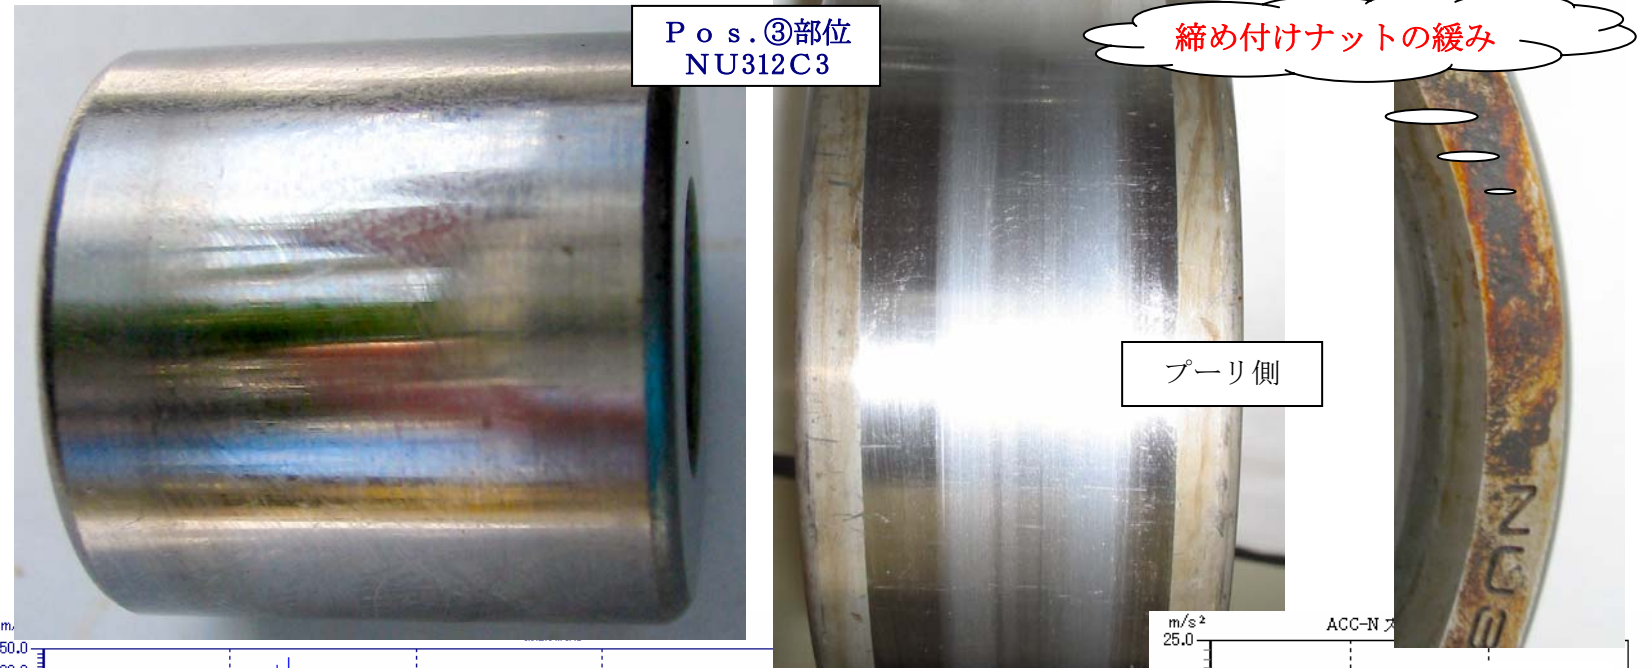
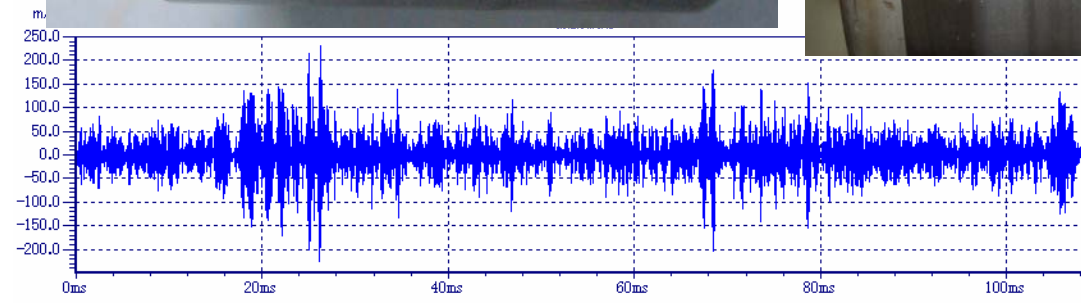
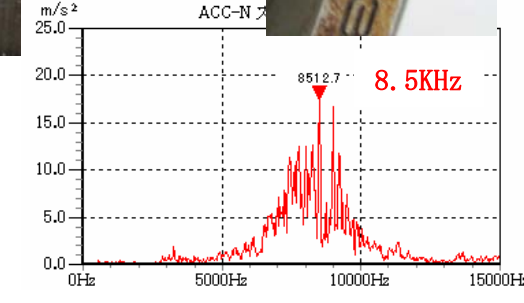
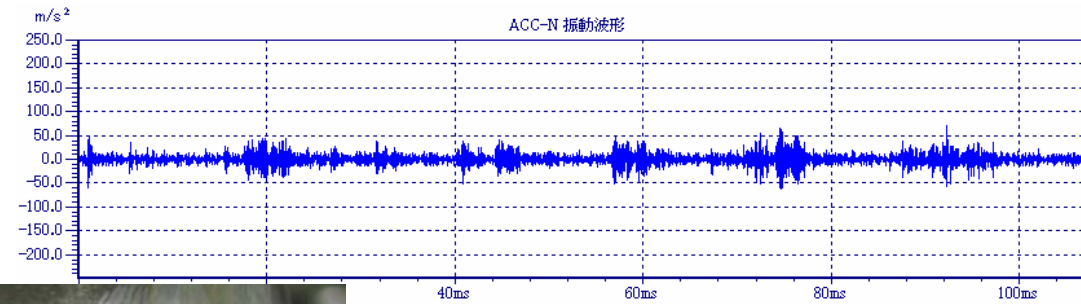
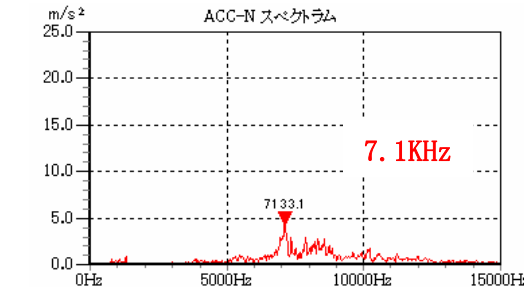
[測定値表 2004年07月] ベアリング更新前

測定部位	センサ方向	振動速度 (mm/s)		振動加速度 (m/s ²)	
		Vel-Peak	Acc-Peak	Acc-Rms	P/R
①	V	4.6	6.0	11.0	0.54
②	V	7.3	4.5	7.5	0.62
③	V	3.9	33.5	42.0	0.76
④	V	2.9	3.0	4.5	0.66

[測定値表 2004年08月] ベアリング更新後

測定部位	センサ方向	振動速度 (mm/s)		振動加速度 (m/s ²)	
		Vel-Peak	Acc-Peak	Acc-Rms	P/R
③	V	3.5	11.5	11.5	0.95
④	V	3.3	1.35	2.1	0.63
	H	5.6	1.35	6.1	0.63

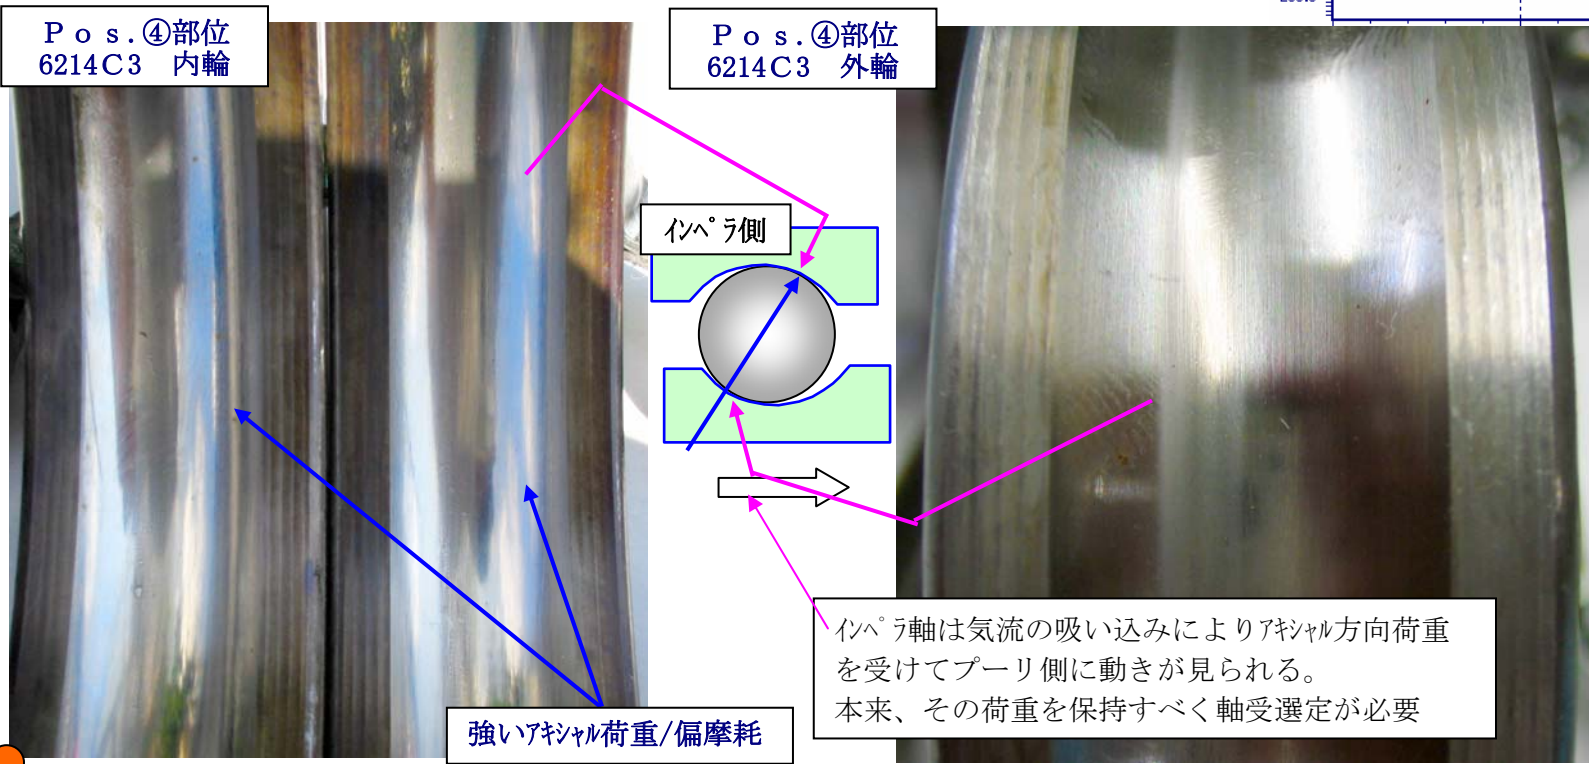
強いキシャル荷重/偏摩耗

インペラ軸は気流の吸い込みによりアキシャル方向荷重を受けてプーリ側に動きが見られる。本来、その荷重を保持すべく軸受選定が必要

Pos. ④部位 6214C3 転動体特に、異常は認められない。

Pos. ③部位 NU312C3 外輪部の摩耗強い擦れにより摩耗が見られる。
