D'ignose karte 振動診断カルテ

F.No 1032

PM 2009PM優秀商品賞 2009年度賞	判定コード	A-屋外粉塵多し-AC5 加速度波形の異常!	測定 解析	株式会社 沢田 作雄	
	対処	分解整備の必要			
会社名	ABC社	製造所	DE工場	動力伝達	流体継手
設備名	〇〇流体継ぎ手			モータ容量	4P 1600.0kW 48枚
計測日時	2010年〇月△日			回転数	971.0 rpm
計測目的	異音の調査			機器回転数	971.0 rpm
機種	流体継ぎ手			基礎タイプ	コンクリート基礎

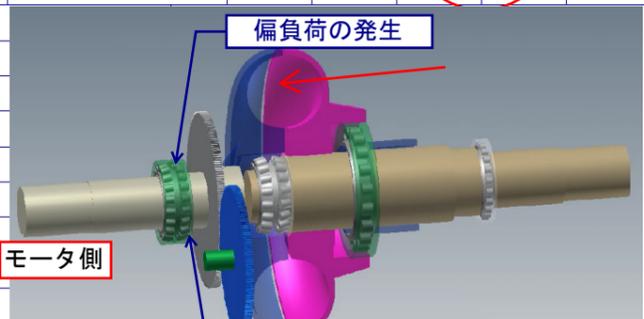
[所見]
 ・測定された振動値は19.85Hzの回転周期での衝撃と軸の揺動が認められます。
 軸受部の状態は不可、保持器の摩耗が進展していると想定されます。
 緊急に分解整備が必要です。

【分解整備後の所見】
 ・分解整備後の入力側の卓越周波数は、263Hzと395Hzでこの周波数は分解整備前の異常振動状態でも確認出来ます。今後、この性状の変質を注目して下さい。
 ・263Hzはインナーレースのパス周波数に起因し、アキシャル方向に荷重荷荷が掛かっているのが、トラブルの主因と判断します。
