D'ignose karte 振動診断カルテ

会社名	〇〇工業(株) A工場 製造工程 Bプラント	動力伝達	直結
設備名	C系 循環用ポンプA	モータ容量	4P 5.5kW (6枚)
計測日時	2011年3月	回転数	1782.0 rpm
計測目的	分解整備後	機器回転数	1782.0 rpm
機種	渦巻ポンプ(片持、カップ直結)	基礎タイプ	ストラクチャ基礎柔

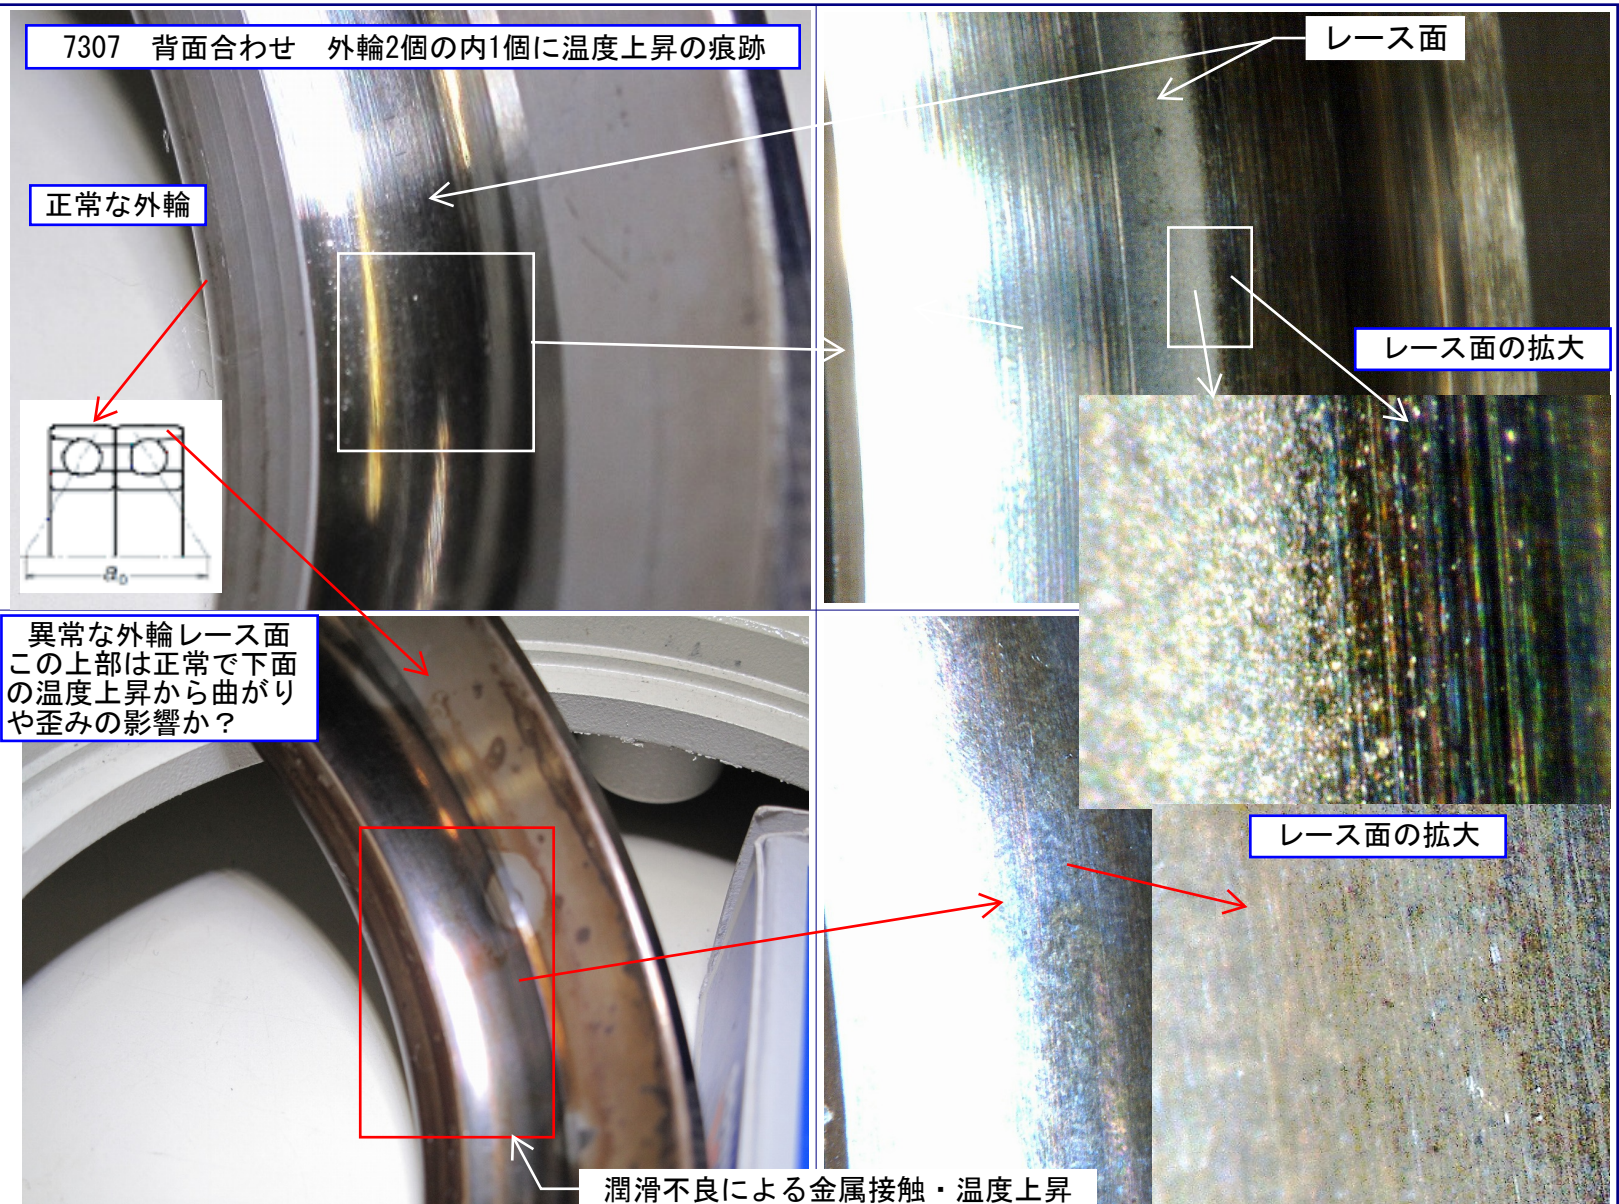
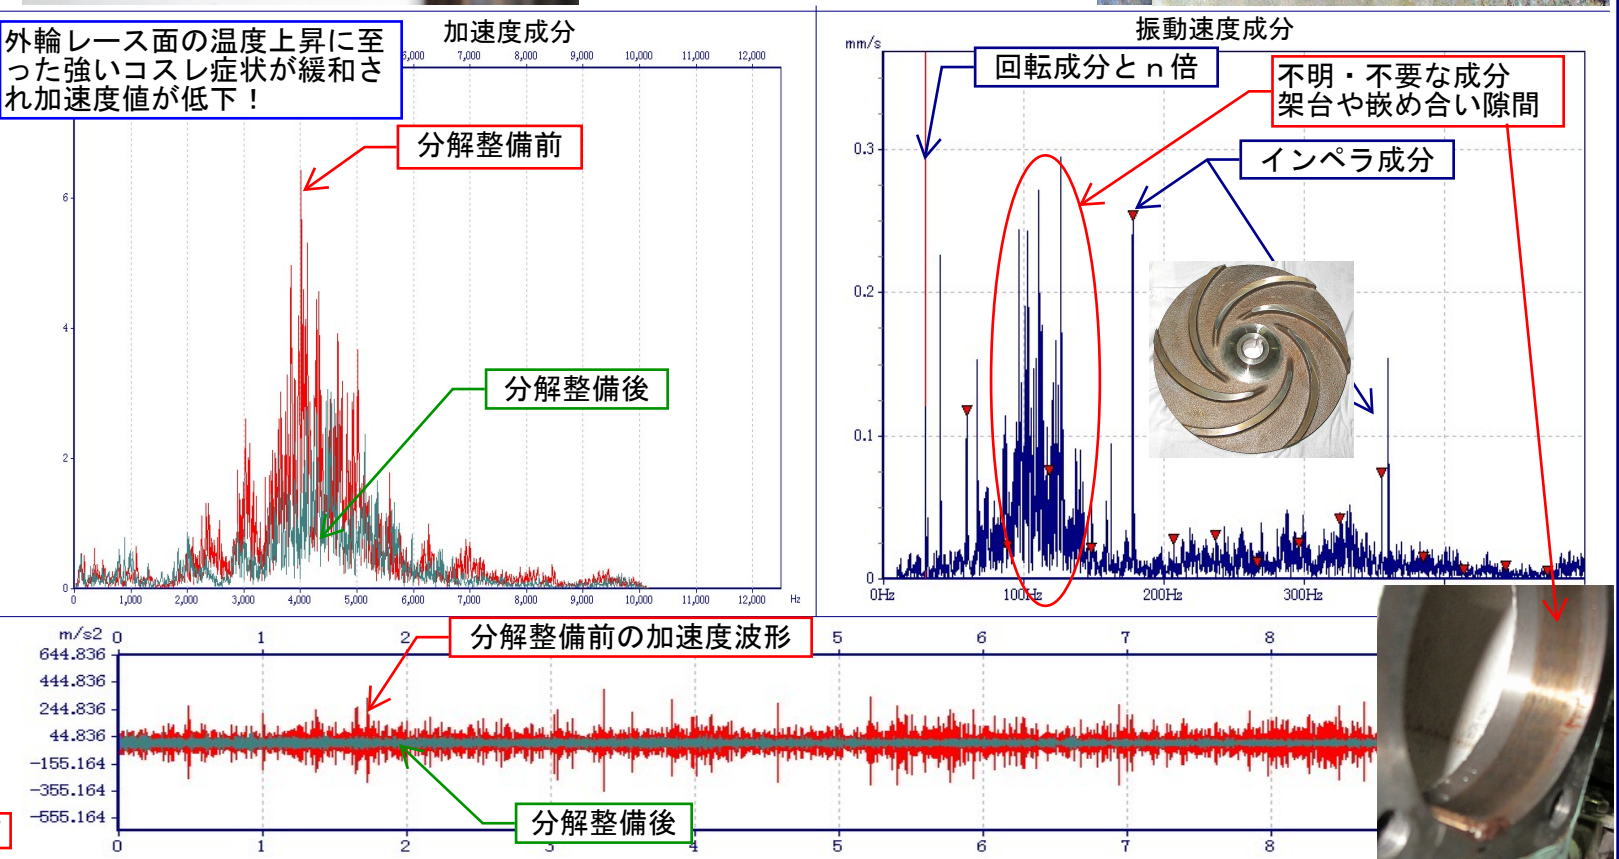
部位 方向	VEL 振動速度 [mm/s]		ACC 振動加速度 [m/s ²]				contents	参考データ 629		収集日時 2010/12/	
	Peak	rms	Peak/5	rms	CF	impact		VEL [mm/s]	ACC [m/s ²]	CF	CF
01V	6.58	2.05	2.55	2.60	0.98		5.76	1.88	6.02	4.89	1.23
02V	5.63	1.75	3.28	3.52	0.93		5.38	1.73	6.85	5.90	1.16
03V	3.46	1.00	12.96	9.28	1.40	IO・fb・n2	4.23	1.16	65.28	28.97	2.25
04H	4.13	1.03	10.27	7.79	1.32	IO・fb・n2	4.46	1.32	43.58	15.23	2.86

- ポンプ側の加速度値は分解整備後も 3k Hz 近傍 ~ 4.5k Hz のコスレ成分により注意領域です。アンギュラ軸受けの特性や架台の歪みがポンプ軸受け部に影響していると考えられます。(架台下面のシム調整がどうされたのか気になります。)
- 現状の注意領域(コスレの症状)は潤滑油に極圧剤を 5% 程度添加する事で大幅に改善が期待出来ます。...添付参照方
- 揺れの評価である振動速度値も注意領域です。回転成分とインペラ成分に対して、回転×4倍近傍の複雑な振動が検知されています。架台系に問題があると推察します。

ベアリングは入手後、顕微鏡画像を採取済み。
 背面合わせの7307の片方がコスレによる異常発熱の痕跡有り、その上面は正常であり、軸系にコジレがあると推察される。
